## SISTEMAS DE REFORÇO DE LAJES FUNGIFORMES

A adoção de lajes fungiformes em edifícios é comum, uma vez que esta constitui uma solução económica tendo em conta a sua rapidez e facilidade construtiva. No entanto, apresenta a desvantagem de por haver uma ligação direta entre a laje e o pilar, surgirem elevadas concentrações de tensões na sua vizinhança. A generalização da sua construção nos últimos anos tem levado ao surgimento de mais casos em que é necessário recorrer a operações de reforço, pelo que surgiu também a necessidade de se estudarem sistemas de reforço adequados. Neste trabalho descrevem-se os sistemas que têm sido estudados e desenvolvidos na FCT/UNL, incluindo resultados experimentais. Estes sistemas são o do reforço de lajes com introdução de armaduras verticais e o reforço de lajes recorrendo a pós-tensão com ancoragens por aderência.

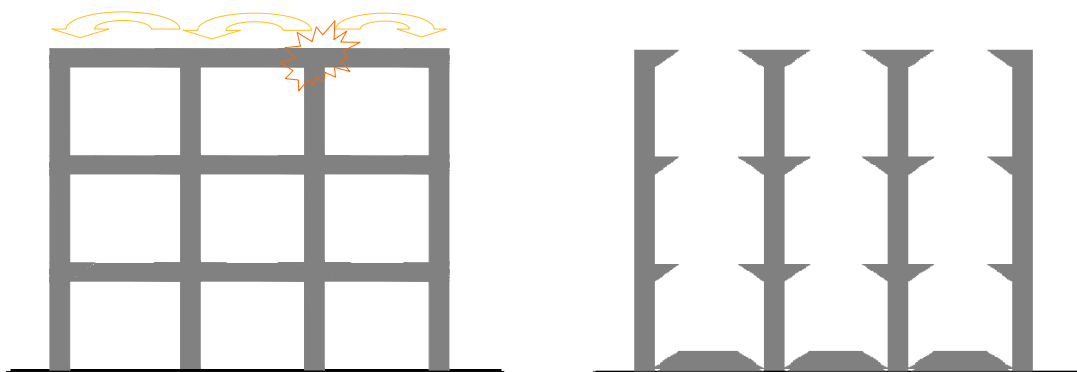
Quando ocorre a rotura por punçoamento num dos pilares, dá-se um aumento da solicitação dos restantes pilares, podendo este incremento de esforços levar à rotura por punçoamento junto a estes. Este fenómeno pode originar um colapso progressivo parcial ou total da estrutura (**Fig. 2**).

**Fig. 2** Esquema de desenvolvimento de um colapso progressivo total

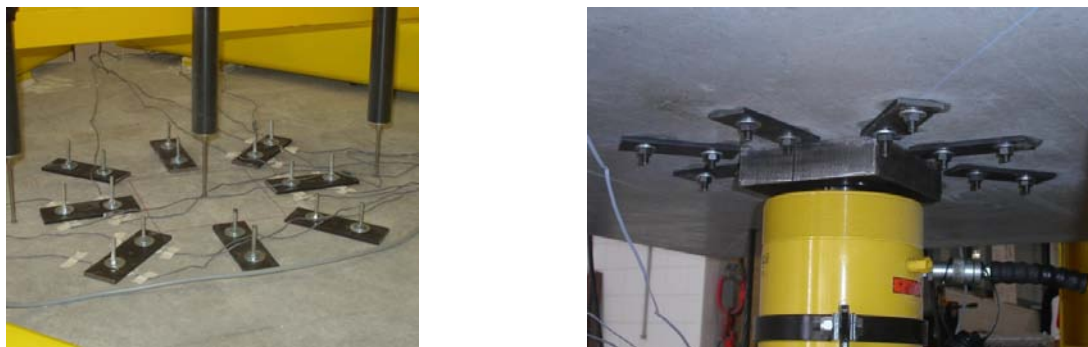
Foram ensaiados cinco modelos quadrados de laje fungiforme com 1800 mm de lado e uma espessura de 120 mm, sendo uma das lajes a de referência (ID1), e as restantes quatro (ID2 a ID5) reforçadas com dezasseis parafusos transversais (**Fig. 4**). As variáveis deste trabalho experimental foram a área transversal de armadura de reforço e o pré-esforço inicial aplicado aos parafusos.

Fig. 4 Reforço por introdução de armaduras transversais, Inácio Duarte [12]

Os resultados mostraram um aumento considerável da capacidade de carga das lajes tendo-se atingido um incremento máximo de 51%.

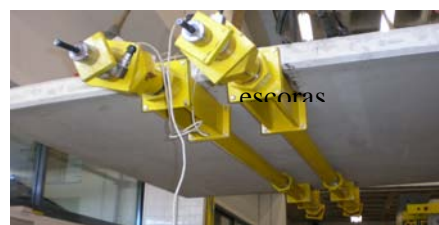
#### 3-Tensionamento dos cordões (Fig. 11)

Fig. 11 3ª Etapa do processo construtivo

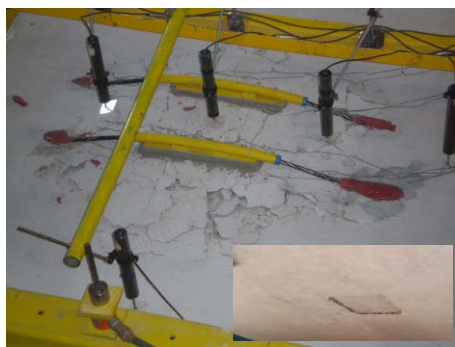
Em todos os modelos foi atingida uma rotura por punção, caracterizada por ser de carácter repentino. Na Fig. 25 pode-se observar o aspecto das lajes após rotura por punção.

Fig. 15 Aspeto da rotura por punção

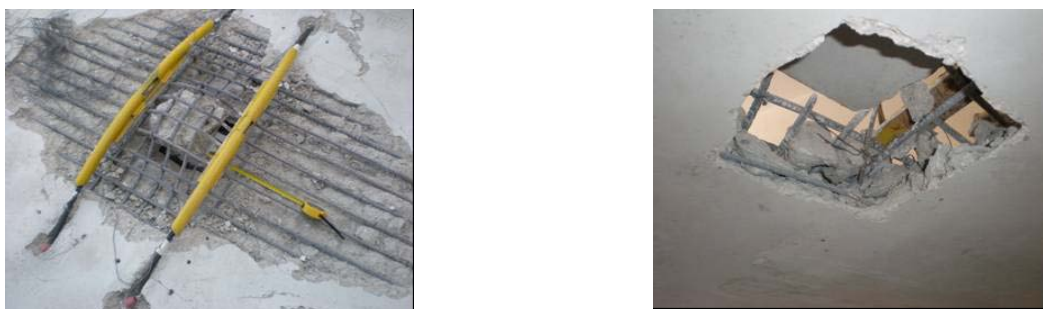
Fig. 17 Aspecto de um modelo após atingir carga máxima de pós-rotura por punçoamento
