REABILITAÇÃO ESTRUTURAL DE EDIFÍCIOS COM PÓS-ESFORÇO

Lúcio, Válder¹, Faria, Duarte²; Ramos, António³; Ferreira, João⁴

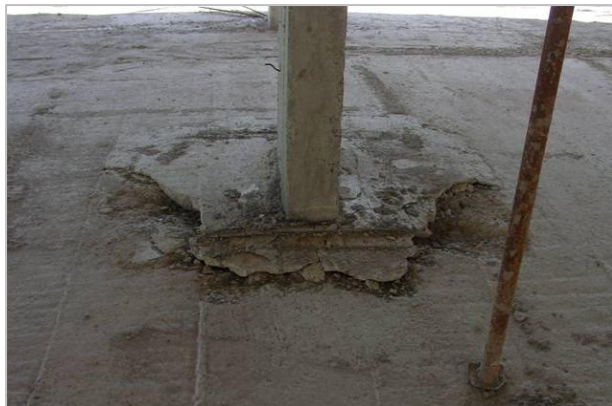
Figura 1: Rotura por punçamento de uma laje fungiforme.

As anomalias estruturais mais frequentes em edifícios de betão armado estão relacionadas com insuficiente capacidade resistente para a flexão em vigas e lajes, flexão composta com esforço axial em pilares e paredes, esforço transverso, punçamento em lajes fungiformes (Figura 1), etc.. As anomalias podem também estar relacionadas com erros na pormenorização das armaduras, insuficiente comprimento destas para a transferência das forças ao betão por aderência, falta de cintagem do betão e de armaduras comprimidos, insuficiente ductilidade da estrutura para as ações sísmicas, redução da secção resistente das armaduras e delaminação do betão por corrosão destas, etc.. Estes fenómenos podem causar roturas localizadas ou o colapso progressivo da estrutura (Figuras 2 e 3), com graves custos materiais e de vidas humanas.

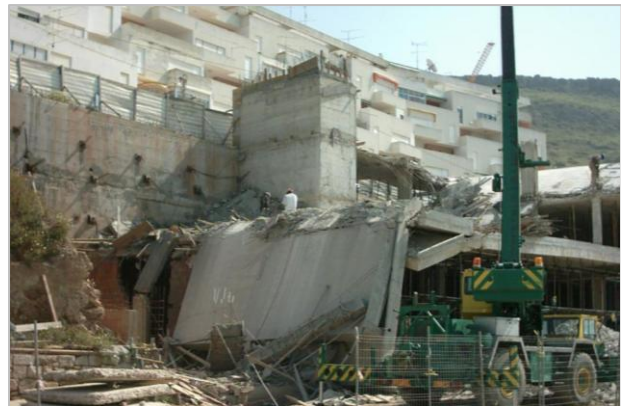
Figura 2: Colapso progressivo de um edifício de laje fungiforme durante a sua construção.

comportamento em serviço reduzindo as deformações e a fendilhação. Esta técnica de reforço mostrou-se também muito eficiente no aumento da resistência das lajes após a rotura [8, 9], permitindo a sua utilização reduzir o risco de colapso progressivo, bastante comum neste tipo estrutural (Figuras 2 e 3).

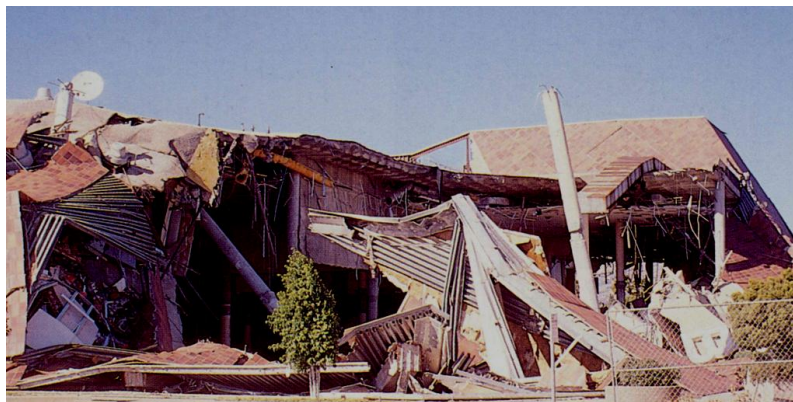
Figura 3: Colapso de um edifício de laje fungiforme causado pela ação sísmica (Northridge, Los Angeles -1994).

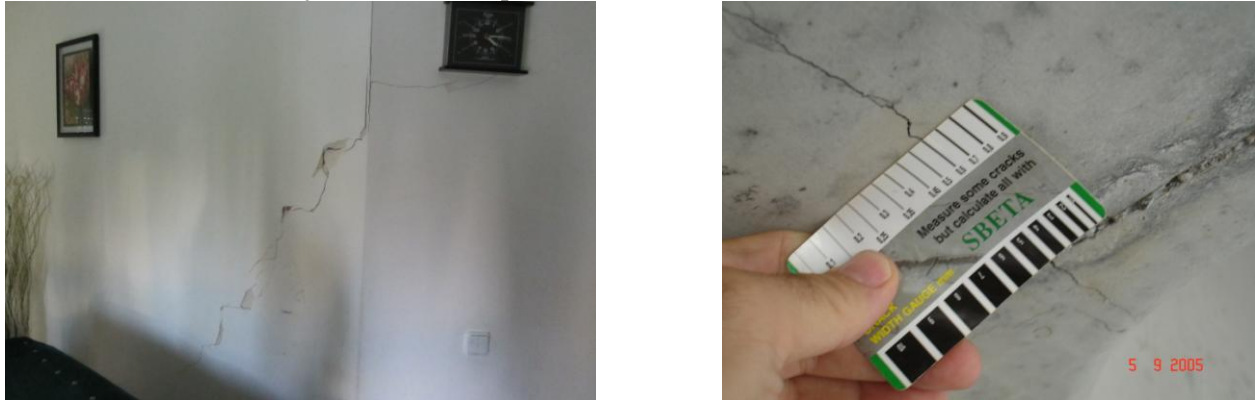
Figura 4: (a) Fendas em paredes divisórias por deformação excessiva da estrutura e (b) fenda com grande abertura numa laje de betão armado.

Existem outras situações que, embora não coloquem em risco a segurança da estrutura e das pessoas, condicionam o funcionamento dos edifícios, a sua utilização e a sua durabilidade. São exemplos a excessiva deformabilidade de lajes e vigas, a qual provoca danos nos elementos não estruturais (Figura 4.a) com comportamento frágil (paredes divisórias, pavimentos, envidraçados, etc.), e a fendilhação com abertura excessiva em elementos de betão armado (Figura 4.b). A reduzida rigidez da

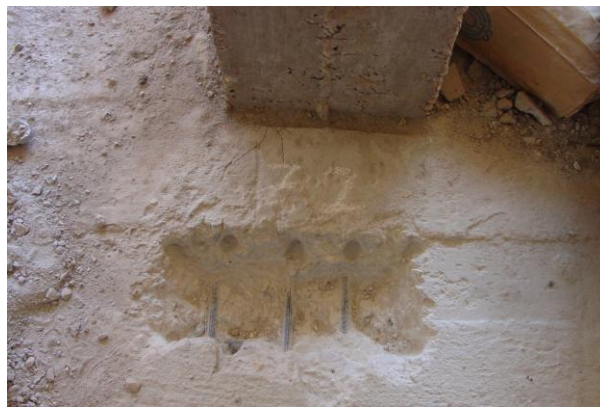
Figura 5: Armadura superior com recobrimento excessivo (reduzida altura útil) em laje fungiforme, e betão com resistência inferior à especificada no projeto.

Estas anomalias têm origem na fase de projeto, durante a execução da obra e/ou na fase de utilização. Na fase de projeto da estrutura surgem frequentemente erros de conceção, de modelação e dimensionamento da estrutura e também erros de pormenorização. Durante a construção é corrente surgirem erros nas dimensões dos elementos estruturais, no posicionamento das armaduras e na qualidade dos materiais (Figura 5), etc..

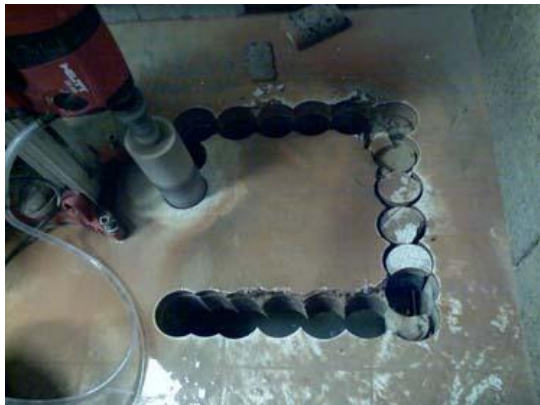
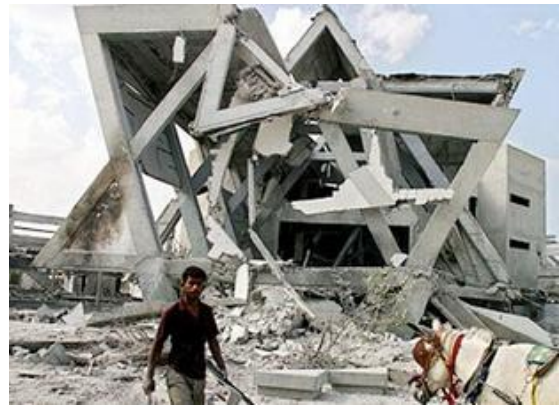
Figura 6: (a) Execução de abertura numa laje de betão armado e (b) colapso devido a ataque terrorista.

Durante a utilização dos edifícios é por vezes necessário realizar alterações na estrutura (Figura 6.a), o que não deve ser feito sem o acompanhamento do projetista (execução de aberturas em lajes para atravessamento por condutas, corte parcial ou total de pilares, etc.) ou alteração da sua funcionalidade, com aumento das cargas em relação às consideradas no projeto. Outra causa de danos são as ações acidentais, como o impacto de veículos em pilares, explosões de gás ou ataques terroristas (Figura 6.b).

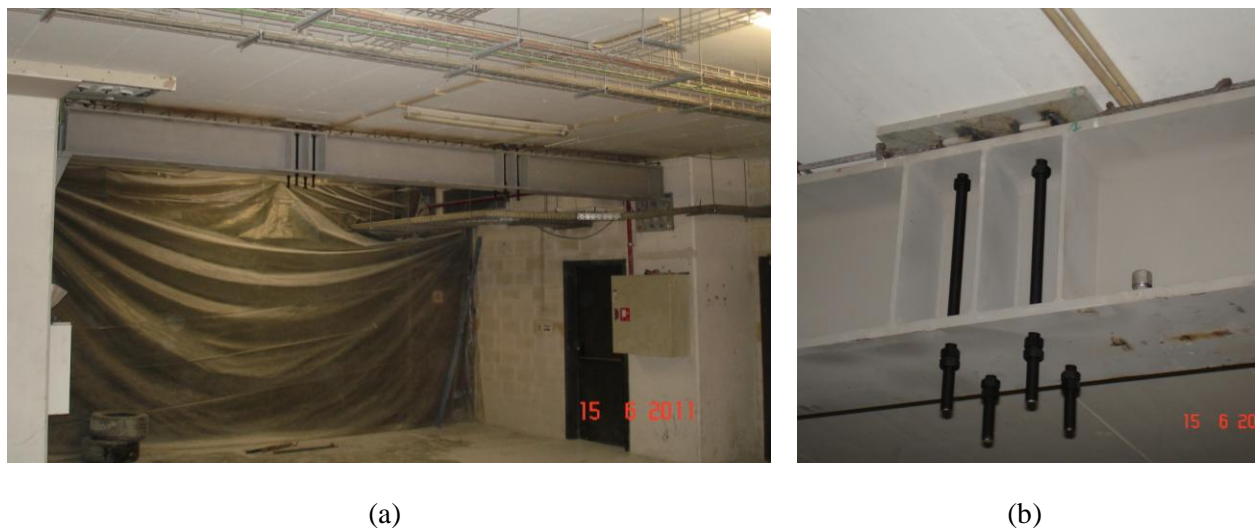
Na Figura 8 mostra-se a aplicação do sistema esquematizado na Figura 7.b ao reforço de uma laje fungiforme [2]. Neste exemplo a viga metálica é apoiada em consolas curtas fixas com buchas aos pilares do edifício. Os deslocamentos, para aplicação do pós-esforço na laje, são impostos através de varões roscados e porcas que são enroscadas com o auxílio de uma chave dinamométrica. Os deslocamentos são medidos na viga de aço com um comparador e, com base na medição dos deslocamentos e na rigidez da viga de aço, é possível estimar a força instalada na laje e os esforços correspondentes.

Figura 8: (a) Reforço de uma laje fungiforme com pós-esforço usando uma viga de aço; (b) sistema de imposição dos deslocamentos a terços do vão, com varões roscados e porcas.

A solução adotada incluiu o reforço das fundações, a construção de um sistema resistente aos sismos constituído por quatro paredes resistentes em betão armado e a execução de uma estrutura porticada em aço, para apoio das lajes do piso superior e da cobertura, como mostra a Figura 10.a. Estes pórticos são afastados entre si 3,30 m e suportam a laje a terços do vão, reduzindo os vãos da laje para aproximadamente $3,30 \times 3,30 \text{ m}^2$. As lajes foram pós-esforçadas pelas vigas dos pórticos metálicos, impondo deslocamentos por enroscamento de porcas em varões roscados, tal como no exemplo anterior (Figura 8.b).

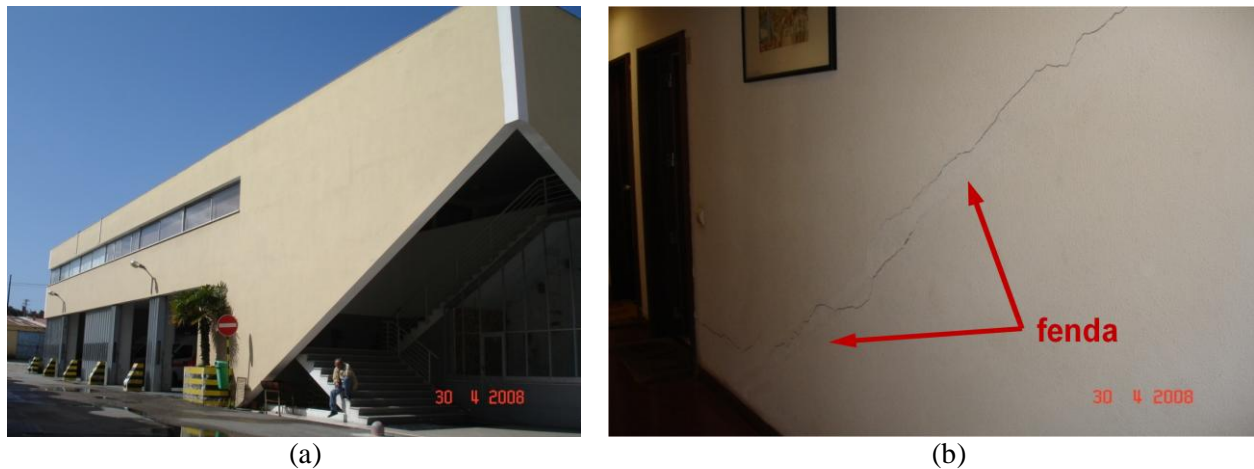
Um sistema semelhante foi utilizado no reforço de um dos edifícios do Quartel dos Bombeiros Voluntários da Trafaria [2] (Figura 9.a). O edifício, construído em 1996, possui dois pisos com estrutura original de betão armado em laje fungiforme maciça. O piso térreo é o estacionamento dos veículos de socorro e o piso superior é usado para serviços administrativos e formação. Devido a erros de conceção e de análise estrutural o edifício encontrava-se em risco de ruína. O edifício possuía uma malha de pilares aproximadamente quadrada com 10 m de vão e uma laje fungiforme maciça com 0.25 m de espessura, o que corresponde a uma esbelteza de $h/L = 1/40$, que é excessiva para este tipo de estrutura. Em fase de projeto a laje foi analisada como se de uma laje vigada se tratasse, isto é, apenas foi considerada, para efeitos de equilíbrio com os esforços internos, metade da carga especificada nas normas. A Figura 9.b mostra um exemplo da fendilhação que as paredes de alvenaria do piso superior apresentavam devido à deformabilidade da laje.

Figura 9: (a) Vista do alçado principal do edifício dos Bombeiros Voluntários da Trafaria; (b) Fendilhação das paredes de alvenaria devido à deformação da laje.

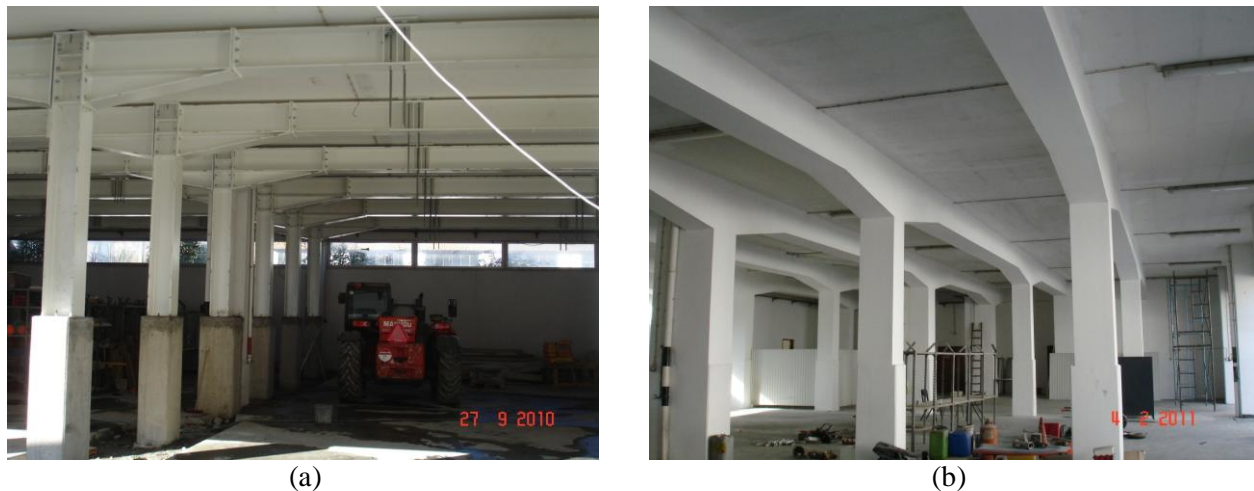
Figura 10: (a) Pórticos em perfis de aço para reforço da laje do teto do piso térreo; (b) vista dos pórticos após a colocação da proteção ao fogo em gesso cartonado.

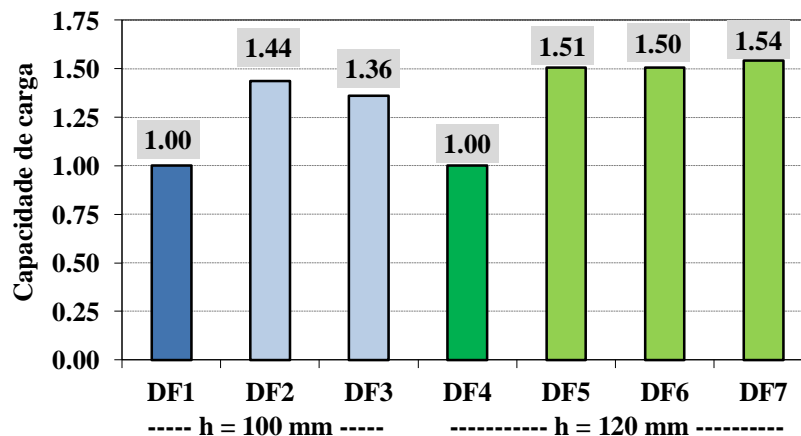
Na Figura 13 apresenta-se a capacidade de carga de cada uma das lajes, normalizada à resistência de uma laje não reforçada com igual espessura (lajes DF1 e DF4). Como se pode observar, com este sistema foi possível aumentar a capacidade de carga em 40% e 50% da resistência da laje não reforçada, para as lajes com 100 mm e 120mm de espessura, respetivamente.

Figura 13: Capacidade de carga das lajes, normalizada para a resistência das lajes de referência (DF1 e DF4).
