Punçamento em Lajes de Betão de Elevada Resistência Sujeitas a Ações Verticais

RELATÓRIO 2

HiCon - Uso Racional de Betão de Elevada Resistência em Estruturas de Laje Fungiforme Sujeitas a Ações Cíclicas e Sísmicas

Janeiro de 2015

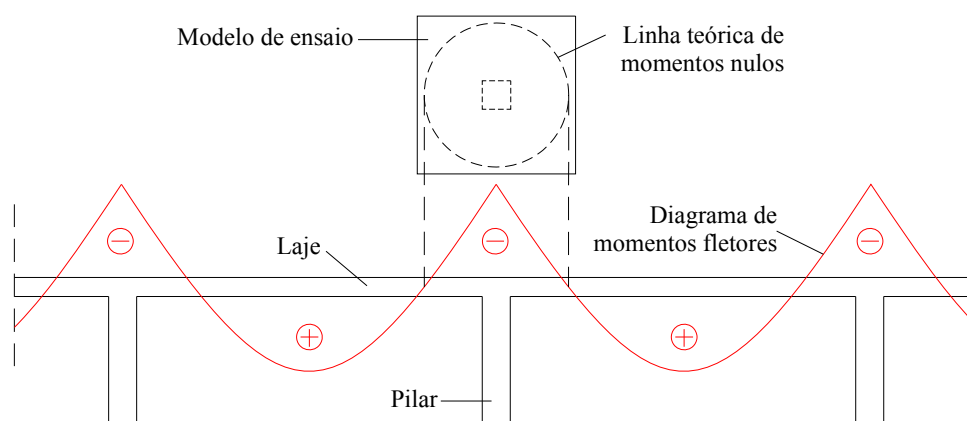
Figura 1 – Relação do modelo de ensaio com o diagrama de momentos fletores de uma laje fungiforme.

Os modelos utilizados consistiam em painéis quadrados de laje em betão armado. Estes tinham 1650 mm de lado, 125 mm de espessura e pretendiam simular a zona de laje, delimitada pela linha de momentos negativos, junto a um pilar interior de uma estrutura em laje fungiforme com 3,5 m de vão (Figura 1). A esbelteza (l/h) dos modelos utilizados foi de cerca 28, o que se enquadra na ordem dos valores habitualmente recomendados para o dimensionamento deste tipo de estruturas.

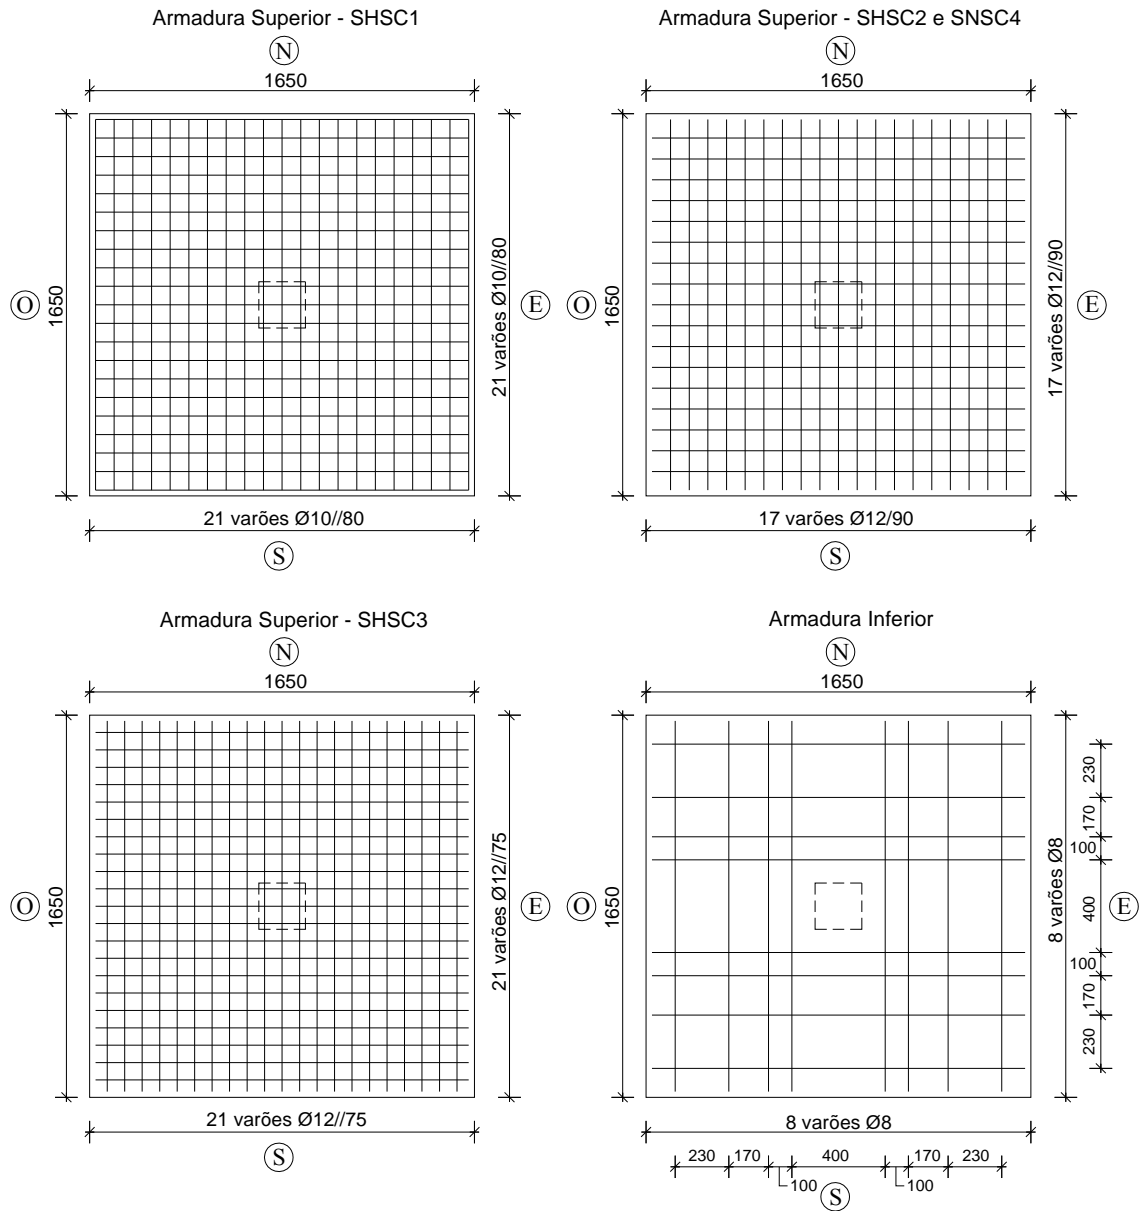
Figura 2 – Esquema das armaduras longitudinais dos vários modelos (dimensões em mm).

Como se pretendia avaliar o efeito da armadura longitudinal superior foram adotadas três malhas ortogonais diferentes, de acordo com a Figura 2. A armadura longitudinal inferior era constituída por uma malha de 8 varões $\phi 6$. Os dois varões da armadura inferior mais próximos do pilar foram afastados de forma a reduzir a sua eventual influência nos resultados e além disso outros varões foram ligeiramente desviados devido a condicionantes do sistema de ensaio.

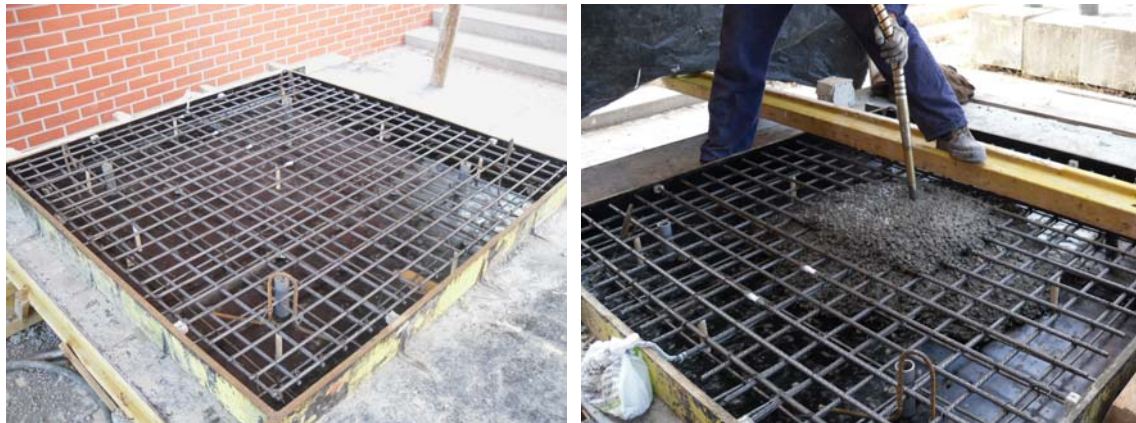
Figura 3 – Vista geral do molde e armadura (a) e betonagem (b).

O recobrimento da armadura longitudinal inferior e superior foi de aproximadamente 20 e 12 mm, respetivamente. Antes da betonagem dos modelos, procedeu-se à medição da altura útil das armaduras sendo o seu valor médio apresentado na Quadro 1, assim como a percentagem geométrica de armadura longitudinal superior. A armadura superior com maior altura útil foi colocada na direção E-O. A Figura 3 mostra o molde utilizado e a vibração do betão durante o processo de betonagem de um modelo.

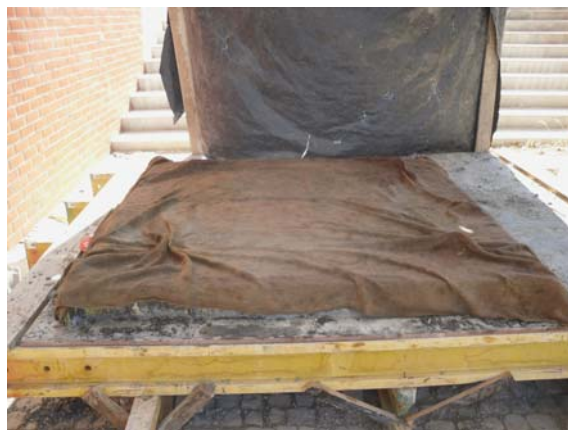
Figura 4 – Laje após betonagem, coberta com manta de serapilheira humedecida.

As lajes foram cobertas durante as 24 horas seguintes à betonagem por uma manta de serapilheira humedecida (Figura 4). Após as 24 horas de cura, as lajes foram desmoldadas e armazenadas, permanecendo cobertas por uma manta de serapilheira molhada periodicamente, através da instalação de um sistema de rega automático. Sobre a serapilheira foi colocada uma membrana de polietileno. Com a implementação deste sistema pretendeu-se que as condições de cura das lajes fossem as mais próximas possíveis das condições de cura dos provetes de caracterização do betão.

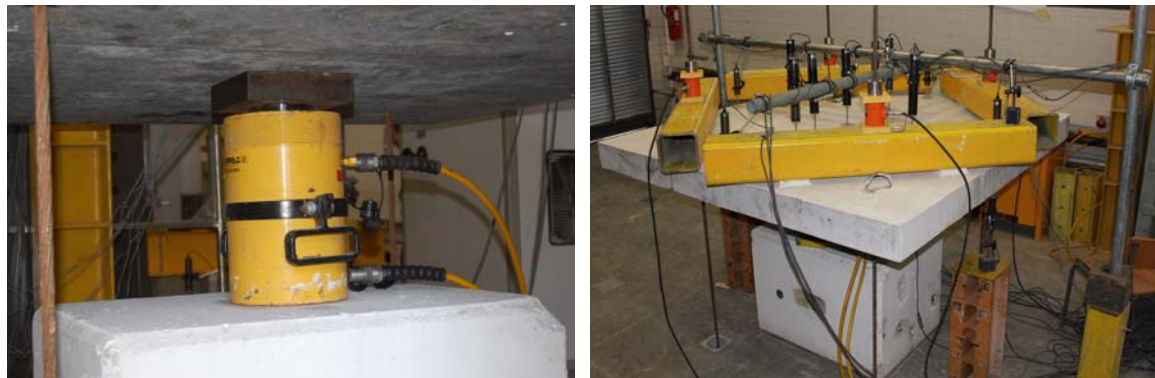
Figura 6 – Sistema de ensaio: vista inferior (a) e vista geral (b).

O pilar foi simulado usando uma chapa quadrada metálica com 50 mm de espessura e 200 mm de lado, colocado sobre o macaco. O deslocamento vertical das lajes foi impedido por quatro perfis metálicos RHS 150x150x10 mm apoiados na face superior dos modelos através de oito chapas de aço dispostas ao longo da linha de momentos nulos. As vigas metálicas foram ancoradas à laje de reação do laboratório através de quatro cordões de aço de alta resistência com 0,6” de diâmetro (Figura 6 (b)).

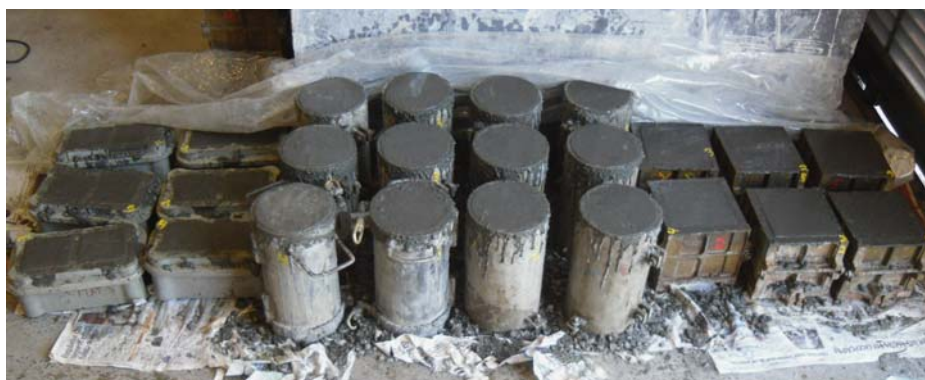
Figura 7 – Moldes dos provetes de caracterização do betão.

Por cada modelo de BER ensaiado foram produzidos 12 provetes cilíndricos com 300 mm de altura e 150 mm de diâmetro e 6 provetes cúbicos de 100 mm de lado (Figura 7). Optou-se pela utilização de provetes cúbicos de 100 mm de lado em detrimento de provetes com 150 mm de lado, usados frequentemente para os ensaios de compressão do betão, devido à capacidade de carga da prensa utilizada ser de 3000 kN. Foram também produzidos 12 provetes cilíndricos com 300 mm de altura e 150 mm de diâmetro e 6 provetes cúbicos de 150 mm de aresta com o betão convencional usado no modelo de referência, SNSC4.

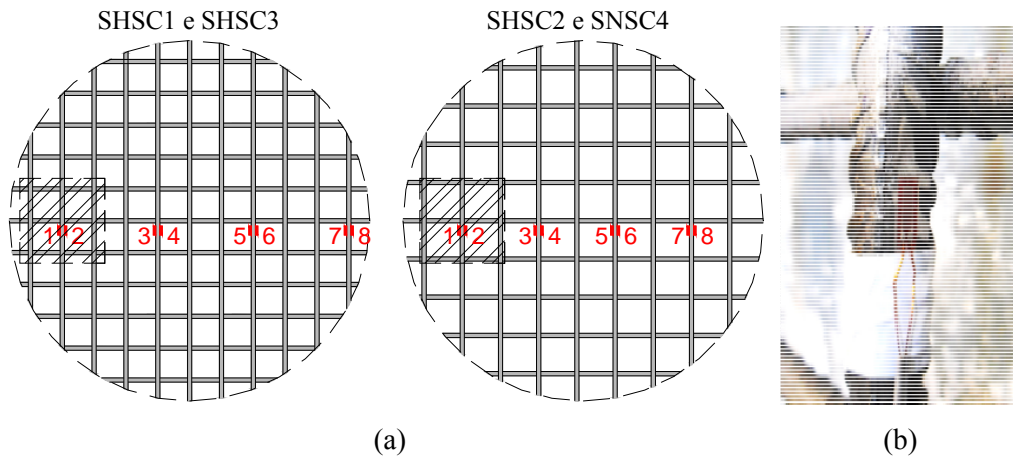
Figura 11 – Posicionamento dos extensómetros (a) e detalhe de extensómetro colado (b).

As extensões da armadura longitudinal superior foram medidas em quatro varões de cada modelo ensaiado, através de extensômetros elétricos com 5 mm de comprimento e 120 ohms de resistência nominal. A meio vão de cada varão foi colado um par de extensômetros em posição diametralmente oposta. Foram escolhidos os varões orientados na direção E-O por apresentarem maior altura útil. A Figura 11 mostra a posição dos extensômetros nos vários modelos e um extensômetro após colagem.

Em cada modelo produzido foram usados oito extensómetros que permitiram avaliar a evolução das extensões em quatro varões da armadura longitudinal superior orientados na direção da maior altura útil (E-O). Foi colado um par de extensómetros a meio vão de cada varão instrumentado. Como os modelos tinham diferentes quantidades de armadura superior a posição dos varões monitorizados não é coincidente entre eles. O posicionamento dos varões que tinham extensómetros é apresentado na Figura 11 (a).

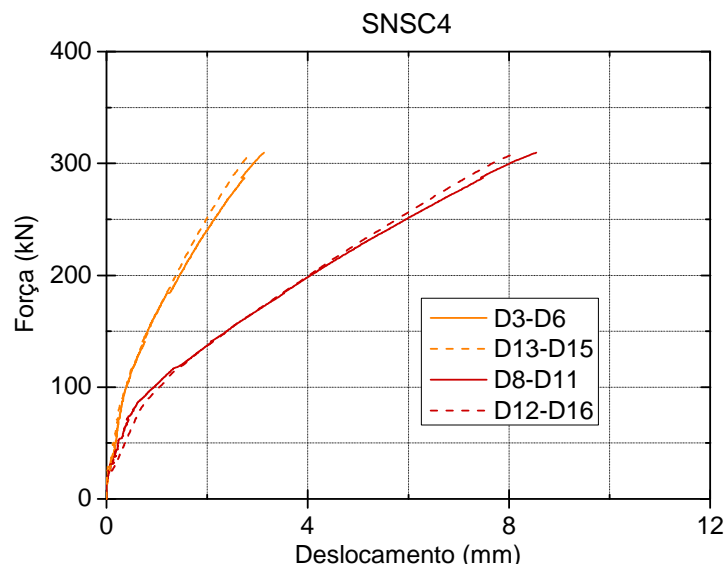
Figura 13 – Comparação dos deslocamentos verticais medidos nas faces superior e inferior do modelo SNSC4.

No modelo SNSC4 foram também medidos os deslocamentos verticais na face inferior na direção N-S. A Figura 13 faz a comparação dos deslocamentos medidos na face inferior (traço interrompido) e na face superior (traço contínuo), a 765 mm e 362 mm do centro da laje.

Os resultados obtidos na medição dos deslocamentos nas faces superior e inferior são ligeiramente diferentes, sendo os deslocamentos medidos na face inferior um pouco inferiores. A principal razão para esta discrepância está relacionada com a medição do deslocamento no centro dos modelos. Na face superior a medição foi realizada no centro da área carregada enquanto na face inferior a medição foi junto ao perímetro da chapa que simula o pilar (Figura 10 (b)). Quando solicitados, os modelos tem tendência a descolar do centro da chapa que aplica o carregamento fazendo que o deslocamento vertical medido na face superior seja maior. Além disso, pode haver algum fenômeno relacionado com a degradação do betão na face tracionada que contribua o aumento dos deslocamentos aí medidos.

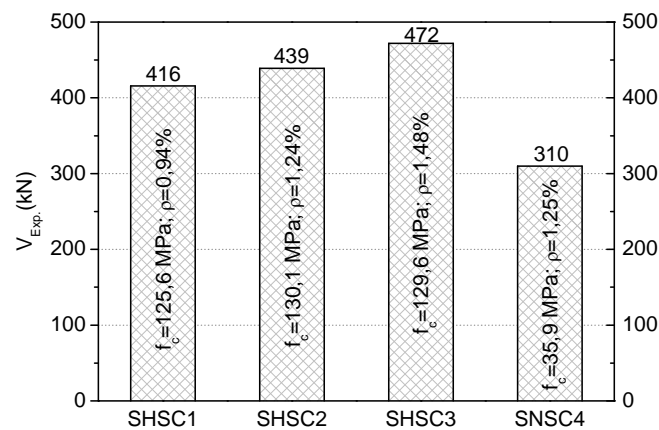
Figura 17 - Comparação da capacidade de carga dos modelos.

Em todos os modelos a rotura ocorreu por punçoamento, sendo esta caracterizada pela formação repentina de um tronco de pirâmide invertido que se destaca parcialmente da restante parte da laje. A Figura 17 mostra a carga de rotura dos modelos ensaiados ($V_{Exp.}$) incluindo o peso próprio da laje e sistema de ensaio.

Comparando os resultados experimentais dos modelos SHSC2 e SNSC4, produzidos em BER e betão convencional, respetivamente, verifica-se que a utilização de BER levou ao acréscimo da resistência ao punçoamento em cerca de 42%. No que diz respeito ao efeito da variação da

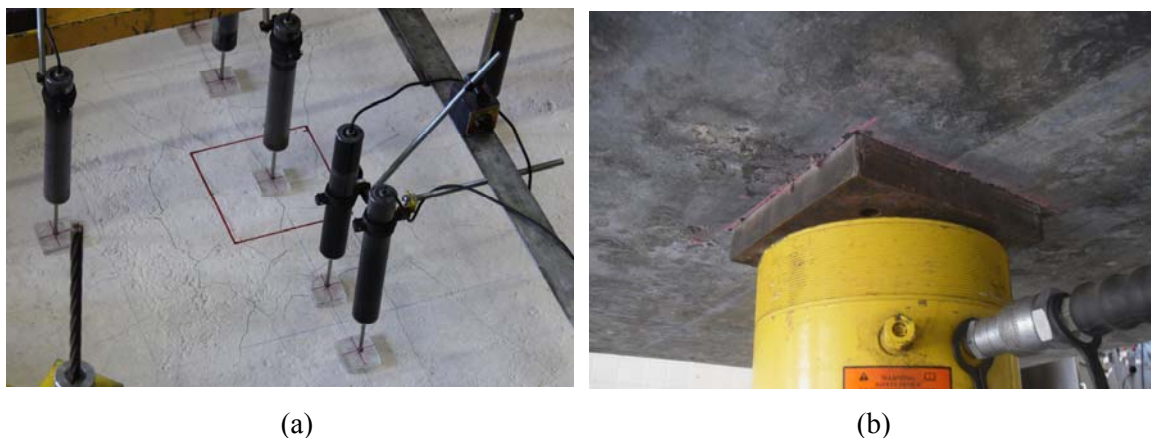
Figura 18 – Modelo SHSC2: (a) vista superior imediatamente antes da rotura; (b) vista inferior após rotura.

O padrão de fendilhação foi idêntico em todos os modelos: primeiro surgiram fendas tangenciais junto às faces da área carregada; de seguida formaram-se fendas radiais junto ao contorno do pilar que se desenvolveram até aos bordos da laje e por fim surgiram fendas tangenciais ao pilar que deram origem à formação da superfície de rotura por punçamento. A Figura 18 mostra as faces superior e inferior do modelo SHSC2 momentos antes da rotura e após a rotura, respetivamente. A Figura 19 mostra a face superior dos modelos ensaiados onde foram assinaladas as fendas que surgiram durante o ensaio.
