# Modelação Numérica do Punçoamento em lajes fungiformes - Estado da Arte

Relatório 1

FLAT - Comportamento de Lajes Fungiformes Sujeitas a Acções Cíclicas e Sísmicas

(PTDC/ECM/114492/2009)

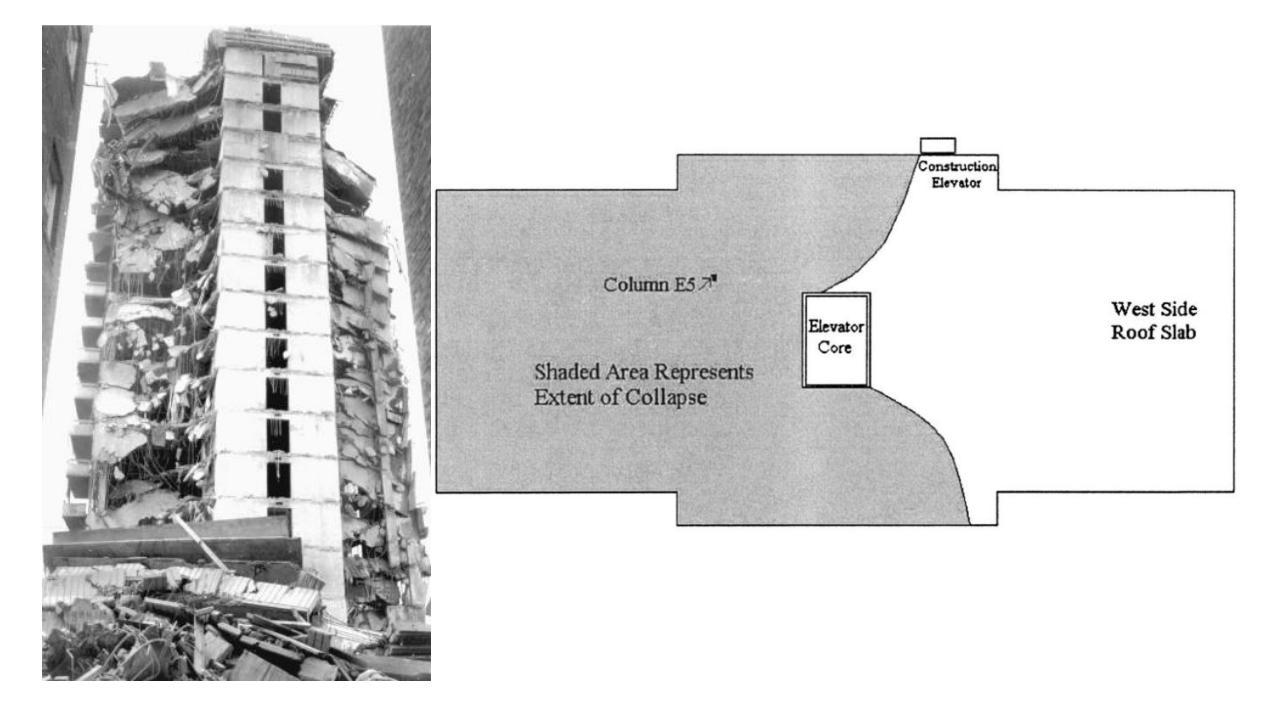
**Figura 1** – Escombros do acidente e planta do edifício, zona sombreada corresponde à parte que desmoronou, na 2000 Commonwealth Avenue, King e Delatte [1].

Na 2000 Commonwealth Avenue, em Boston, dois terços de um edifício de apartamentos com 16 pisos ruiu, decorria o ano de 1971. O edifício começou a ser construído em 1969 e no momento do colapso a construção estava em fase de conclusão. Este acidente, segundo King e Delatte [1], teve origem na rotura por punçoamento de um dos pilares que suportava a laje de cobertura, decorrendo nesse momento a betonagem da laje da casa das máquinas situada acima da zona do pilar. O aumento da carga nos pilares adjacentes levou ao colapso da laje de cobertura. Em apenas 20 minutos o edifício que ruiu e a planta. O núcleo do elevador e a parte do edifício que ruiu serviram de refúgio para alguns trabalhadores que se encontravam nas imediações, na fase inicial do colapso. Resultaram deste acidente 4 mortos. Nas investigações posteriores descobriu-se que o projeto não estava de acordo com as normas em vigor na época e, entre outras causas, a resistência do betão não atingia a mínima especificada no projeto, e as cofragens foram retiradas prematuramente.

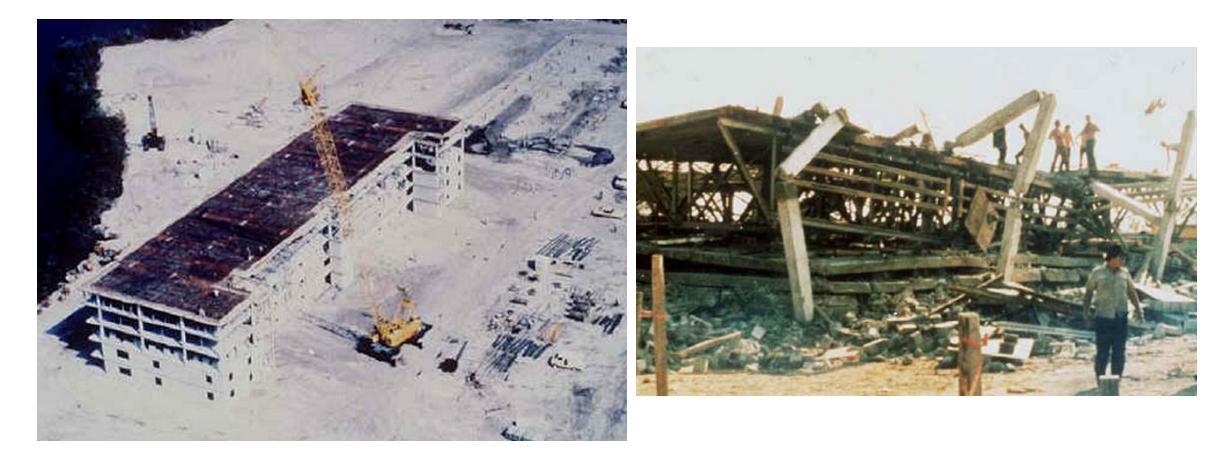
Figura 2 – Harbour Cay Condominium antes e após o colapso, Delatte [2].

Em Março de 1981, um edifício residencial, Harbour Cay Condominium, localizado em Cocoa Beach, Florida, ruiu. Onze trabalhadores morreram e vinte e três ficaram feridos. O edifício estava ainda em fase de construção e caracterizava-se por ter 5 pisos em laje fungiforme. Delatte [2] indica que o colapso se iniciou na laje de cobertura, devido ao punçoamento, levando a estrutura ao colapso progressivo. Das investigações resultou que, não foi efetuado qualquer tipo de cálculo de verificação da resistência ao punçoamento da laje de cobertura, a espessura dessa laje apenas tinha 203 mm, quando os regulamentos indicavam uma espessura mínima de 280 mm, e a armadura longitudinal superior foi colocada de forma anormal, em que a altura útil da laje foi reduzida de 160 mm para 135 mm. Na figura 2 apresenta-se o edifício antes e após o colapso.

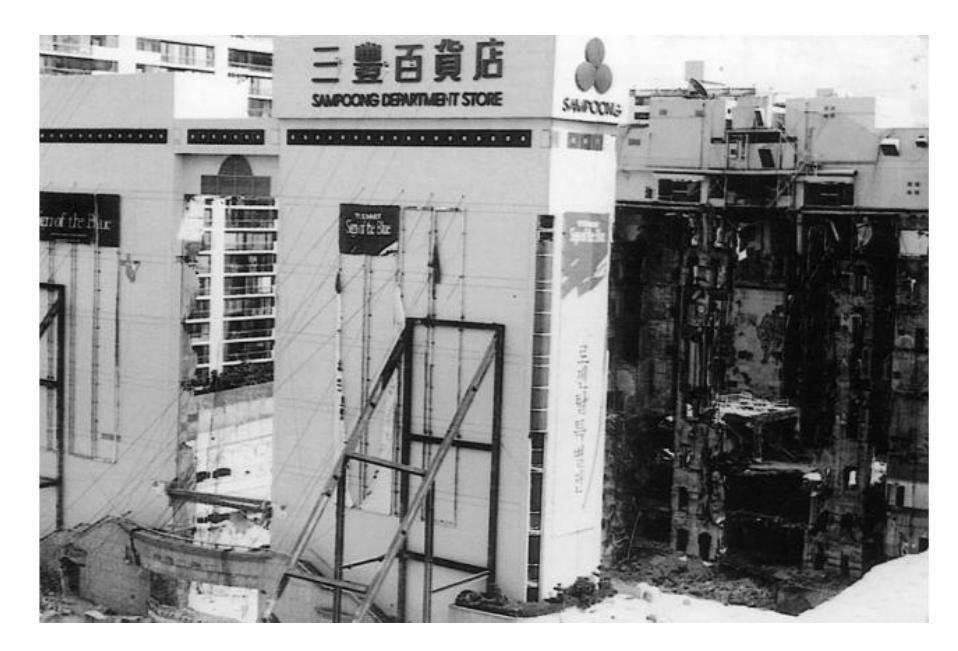
Figura 3- Destroços do Sampoong Department store, Gardner et al. [3].

A ala norte do Sampoong Department Store em Seul, Coreia do Norte, desabou ferindo cerca de 1000 pessoas e matando 500, decorria o ano de 1995 (figura 3). Um dos mais trágicos acidentes que se tem registo. Originalmente foi projetado para um edifício de escritórios com 4 pisos em laje fungiforme, mas alterado para um centro comercial, ainda durante a fase de construção. Posteriormente, o edifício foi aumentado em um piso, para a instalação de uma pista de patinagem. Segundo Gardner *et al.* [3], a redução das secções dos pilares que suportavam o quinto piso e a cobertura, a alteração da funcionalidade desse piso para restauração e a movimentação incorreta da torre do ar condicionado foram, entre outras, as principais causas para ocorrência do sucedido. O colapso originou-se, por punçoamento, num pilar interior que suportava a cobertura e, em apenas 20 segundos, a estrutura entrou em colapso progressivo ruindo até ao nível das fundações. Este acidente ficou ligado à corrupção, ao permanente ignorar do dono da obra a que o edifício não estava preparado para as alterações desejadas (fase de construção) e, dias antes do colapso, ao ignorar dos avisos dados pelos peritos que após inspeção previam um colapso do edifício.

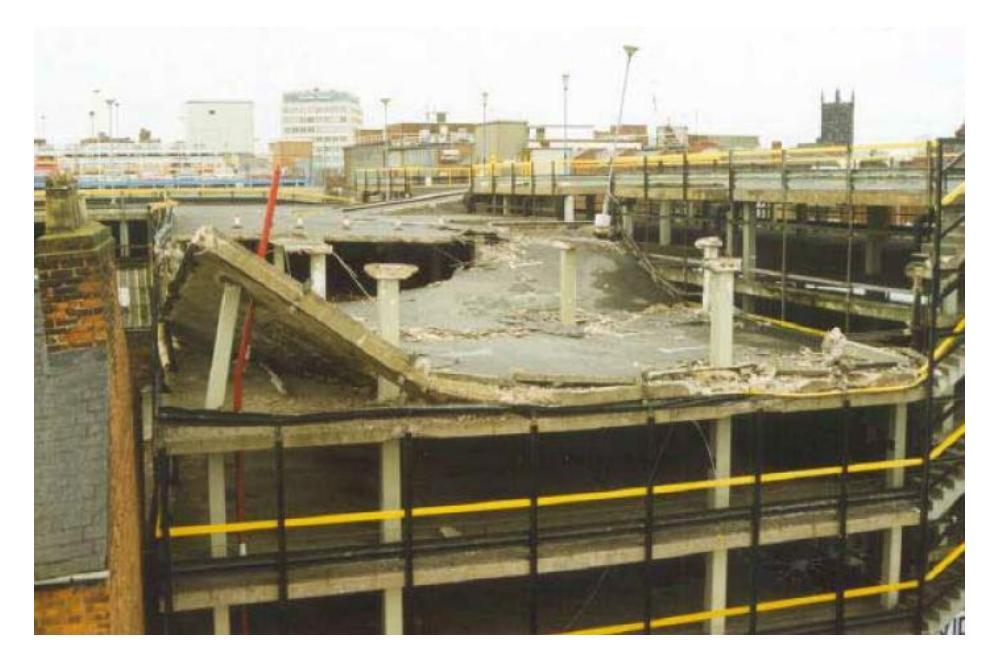
Figura 4 – Pipers Row Car Park após colapso da laje do topo, Wood [4].

Na figura 4 pode observar-se no que resultou o colapso parcial da laje de topo do Pipers Row Car Park, Wolverhampton, como relatou Wood [4]. O edifício fora construído em 1965 e submetido a várias inspecções e reparações. Em Março de 1997, junto a um dos pilares que suportava a laje do topo deu-se a rotura por punçoamento a que se seguiram mais oito pilares adjacentes. O acidente ocorreu durante a noite, pelo que o parque se encontrava vazio, não havendo assim grandes danos a registar nem perda de vidas humanas. As causas do acidente foram identificadas com o baixo recobrimento das armaduras que provocou a corrosão destas, a fraca qualidade do betão e forte deterioração deste, uma vez que no Inverno era usado sal para o degelo da neve.

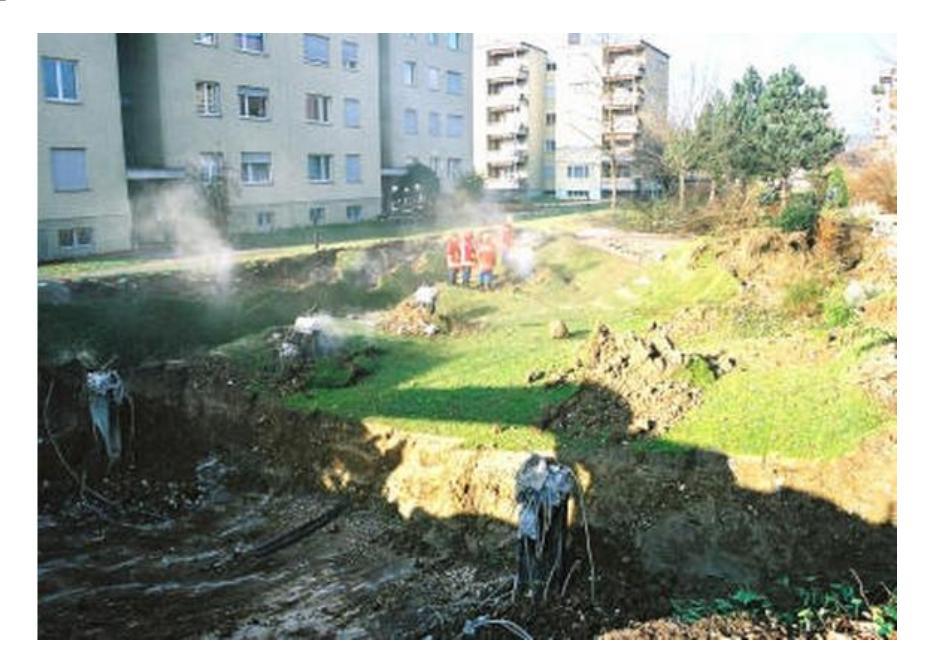
Figura 5 – Parque de estacionamento subterrâneo de Gretzenbach após colapso. Ruiz et al. [5].

No ano de 2004, um colapso catastrófico ocorreu num parque de estacionamento subterrâneo em Gretzenbach, Suiça. Segundo Ruiz *et al.* [5], noventa minutos após o início de um incêndio no interior do parque, deu-se a rotura por punçoamento, num pilar que de imediato se alastrou a vários, levando ao desmoronamento de grande parte da estrutura, como se pode observar na figura 5. Registaram-se sete mortos, bombeiros que no momento se encontravam no interior a combater as chamas. Das causas associadas a este colapso o fogo foi o menos significativo. O sobre carregamento da estrutura, colocação de uma camada de solo superior ao esperado, e uma abordagem grosseira no modo como verificaram a capacidade resistente ao punçoamento, foram as principais causas do acidente.

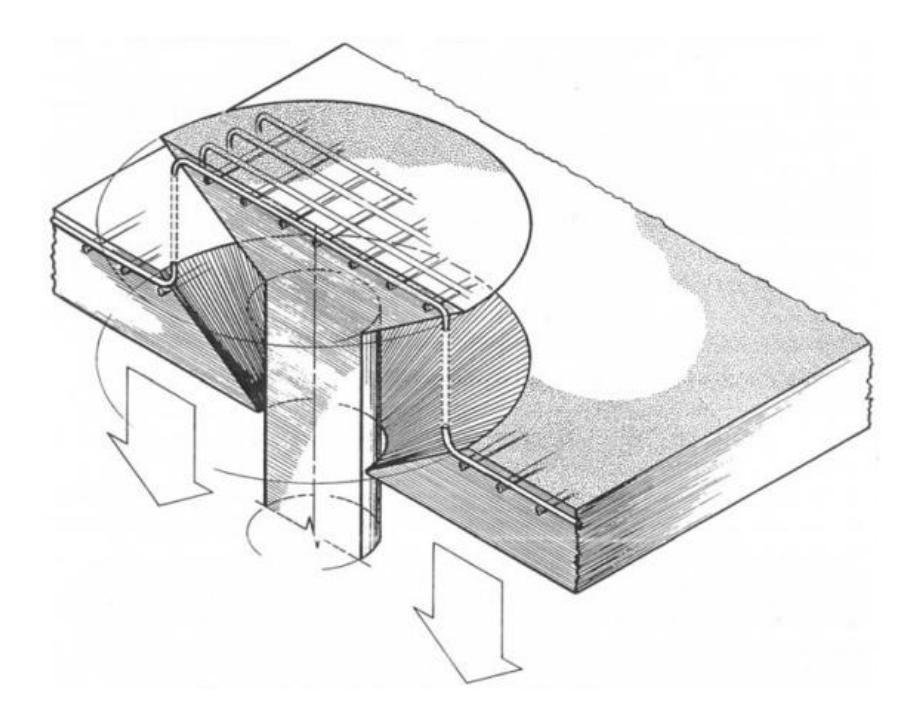
Figura 6- Esquema de rotura ao punçoamento de uma laje de betão armado, Ramos [7].

O punçoamento caracteriza-se como fenómeno de rotura local, no entanto, quando se perde um ponto de equilíbrio leva-se ao aumento dos esforços nos elementos de suporte vizinhos, podendo levar a estrutura ao colapso progressivo. A rotura caracteriza-se por ser repentina e sem ductilidade, ou seja, rotura do tipo frágil. Resultando do fenómeno um mecanismo de rotura tronco-cónico em que o pilar e a laje se desligam um do outro, como se pode observar na figura 6.

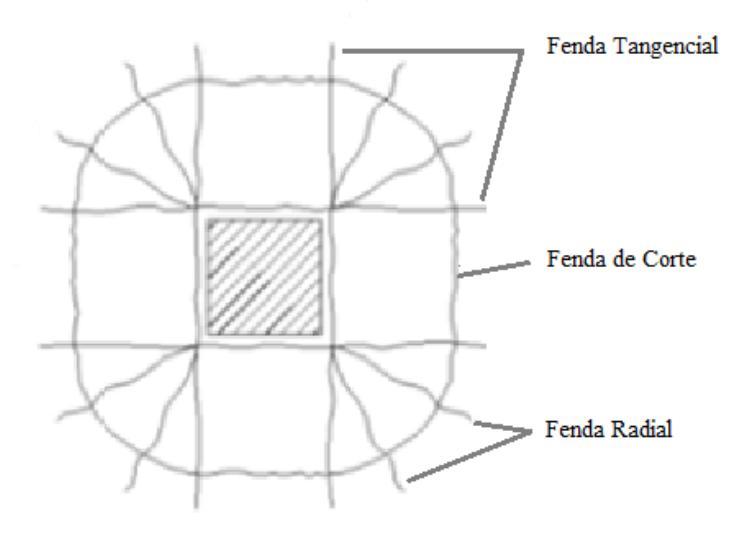
Figura 7 – Tipos de fendilhação presente no fenómeno do punçoamento. Adaptado de Ramos [8].

O aparecimento da primeira fenda à flexão marca o início desta fase. Localizam-se na face superior da laje, são tangenciais ao pilar e contornam todo o seu perímetro. Com o aumento das solicitações surgem fendas radiais em torno do pilar, estas podem prolongar-se até à extremidade da laje. Na figura 7 identificam-se os tipos de fendas no fenómeno do punçoamento.

Nesta fase a fendilhação origina-se desde a parte inferior da laje até ao topo resultando em fendas inclinadas, onde se forma um mecanismo tronco-cónico. Quando as fendas atingem uma certa abertura dá-se a rotura por punçoamento. Na figura 7 é identificada um exemplo de fenda de corte, zona pela qual se dará a rotura.

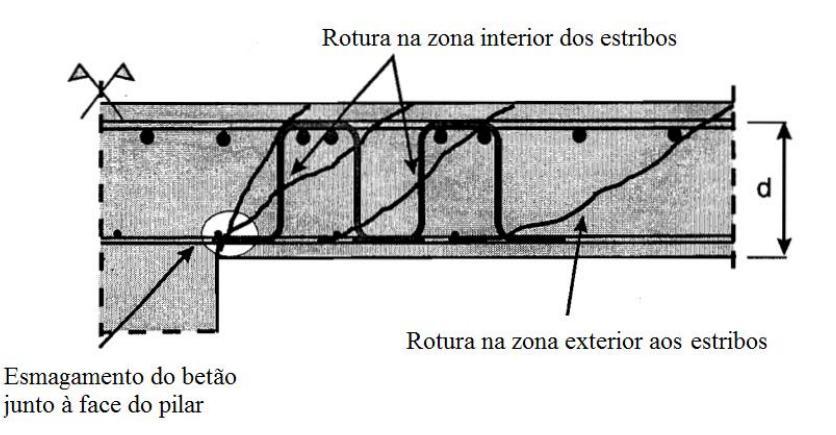
Figura 8 – Tipos de rotura devido ao punçoamento. Adaptado de FIB - Bulletin 12 [10].

Os modelos foram simulados através do *software* MASA, Macroscopic Space Analysis, por Beutel e Hegger [9], caracterizaram-se por possuírem armadura específica de punçoamento, na forma de estribos. O objetivo destes autores era, através da análise numérica, investigar o tipo de rotura nos modelos, podendo ser junto à face do pilar, na zona interior dos estribos ou na zona exterior à armadura de punçoamento, como se ilustra na figura 8.

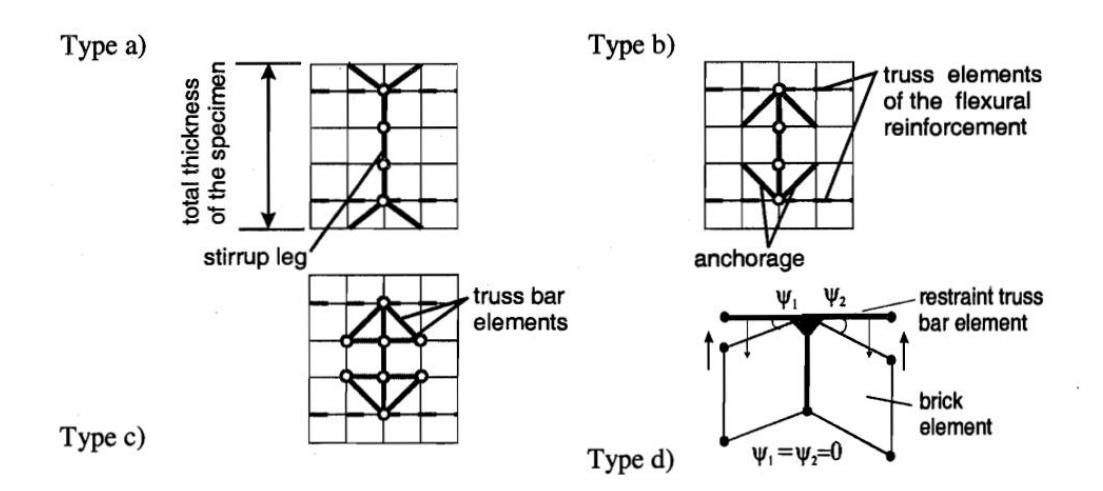
Figura 9 – Tipos armadura específica de punçoamento, por Beutel e Hegger [9].

De forma a simplificar o problema, ao utilizar a simetria do modelo, foi apenas modelado ¼ de laje e para simular o betão recorreu-se a elementos de 8 nós – elementos *brick*. Tanto a armadura longitudinal como os vários tipos de estribos estudados foram modelados com recurso a elementos barra. Na figura 9 apresentam-se os quatro tipos de estribos estudados por Beutel e Hegger [9].

Uma vez realizados os ensaios apenas o estribo do tipo d) da figura 9 apresentou um comportamento semelhante ao real.

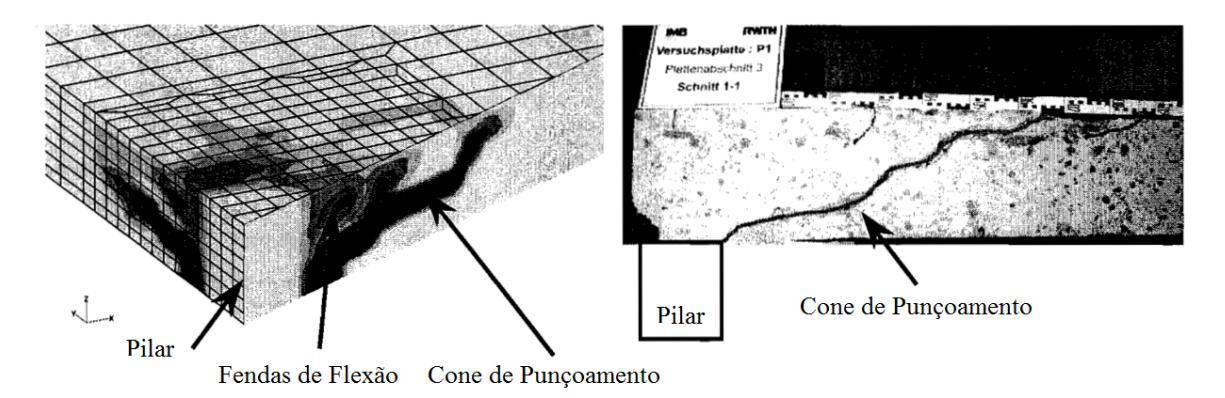
Figura 10 – Comparação dos cones de punçoamento. Esquerda – Modelo numérico, Direita – ensaio laboratorial. Adoptado de FIB - Bulletin 12 [10].

Da comparação da análise numérica com a experimentação retirou-se que na rotura devido ao punçoamento, em ambos os casos, se formou um cone de punçoamento, como se ilustra na figura 10. Da observação dessa figura, foi possível verificar, que o programa MASA, previu de forma correta o cone de punçoamento na rotura do modelo. Na figura 11 apresentam-se em gráfico os valores de carga-deslocamento da análise numérica e da média dos deslocamentos lidos durante a experimentação. Ožbolt e Vocke [11] concluíram que os valores dos deslocamentos e das cargas de rotura foram muito bem estimados pelo MASA. Observaram, também, que na análise numérica o comportamento pós-rotura é mais dúctil que na experimentação, justificando este facto com as dificuldades do programa nesta fase na convergência dos cálculos, e também, porque na experimentação a carga era controlada.

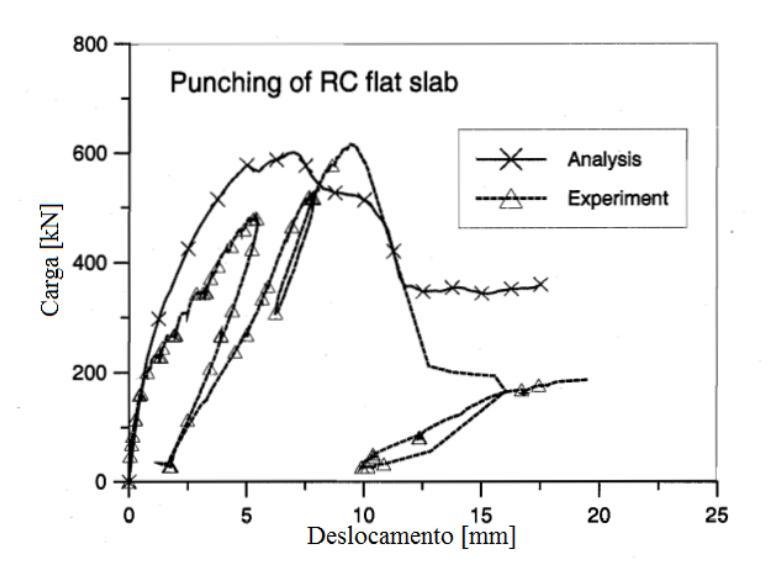
Figura 11 – Carga-Deslocamento ensaios numéricos (analysis) e ensaios experimentais (experiment). FIB - Bulletin 12 [10].

Foram ainda comparados valores de extensões dos varões da armadura longitudinal à tracção, de deslocamentos para diversos patamares de carga e deformações radiais e tangenciais no betão, em zonas de compressão. Concluíram que o *software* MASA é capaz de prever realisticamente o comportamento de lajes, a este tipo de rotura.

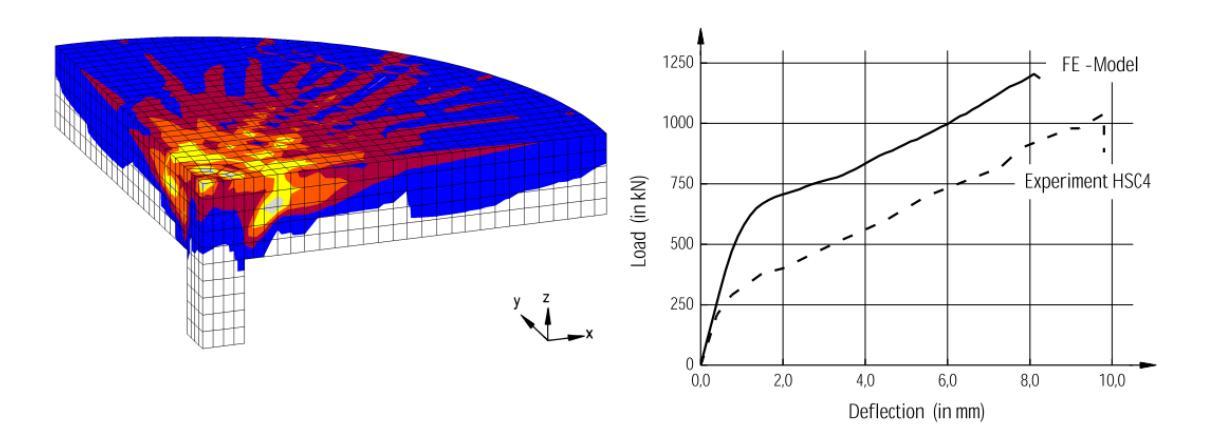
Figura 12 – Cone de punçoamento no MARC (esquerda), gráfico de carga-deslocamento – modelo numérico e experimental (direita). Staller [13].

Staller [13] observou que os cones de punçoamento resultantes eram muito semelhantes. Os resultados da análise numérica eram próximos aos resultados experimentais, como se ilustra na

figura 12, do lado esquerdo. Staller [13] notou que, ao analisar a evolução dos deslocamentos segundo a carga (figura 12, do lado direito), a transição da fase linear para a não-linear ocorreu significativamente mais tarde do que nos modelos ensaiados em laboratório. E que a carga de rotura na analise numérica resultou em 15% superior ao que se obteve na experimentação.

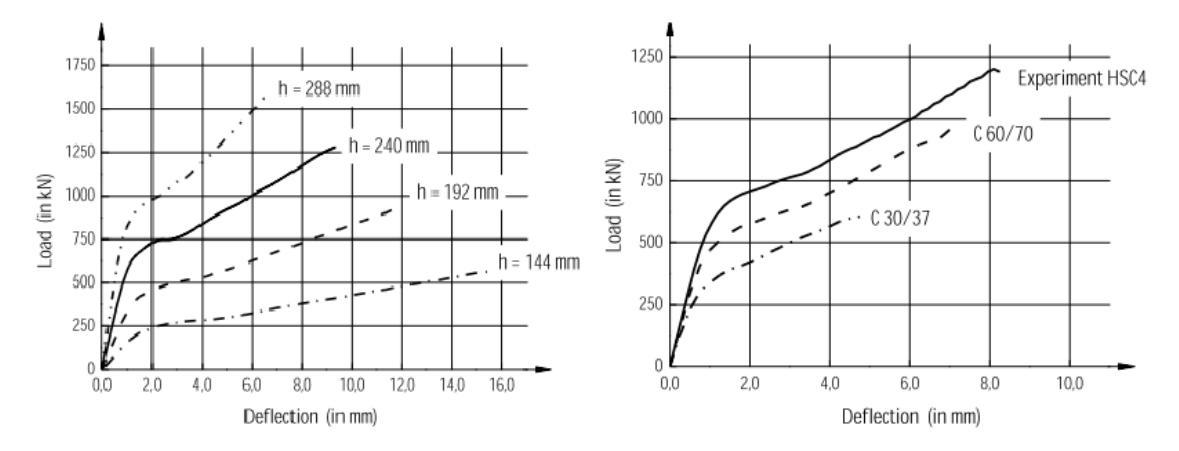
**Figura 13** – Influência da espessura da laje na resistência ao punçoamento (esquerda) e da classe de resistência do betão (direita). Staller [13].

Observou que a diminuição da espessura dos modelos leva a uma perda de rigidez, diminuição da carga de rotura e aumento das deformações, como se ilustra na figura 13, esquerda.

Ao estudar a influência da classe de resistência do betão, alteraram-se parâmetros como a energia de fratura,  $G_f$ , e a tensão de rotura à tração,  $f_{ctm}$ , que dependem da resistência à compressão. Na figura 13 à direita observam-se os resultados obtidos neste estudo. O aumento dos valores da classe de resistência do betão levou a que a rigidez, as cargas de rotura e os deslocamentos últimos aumentassem.

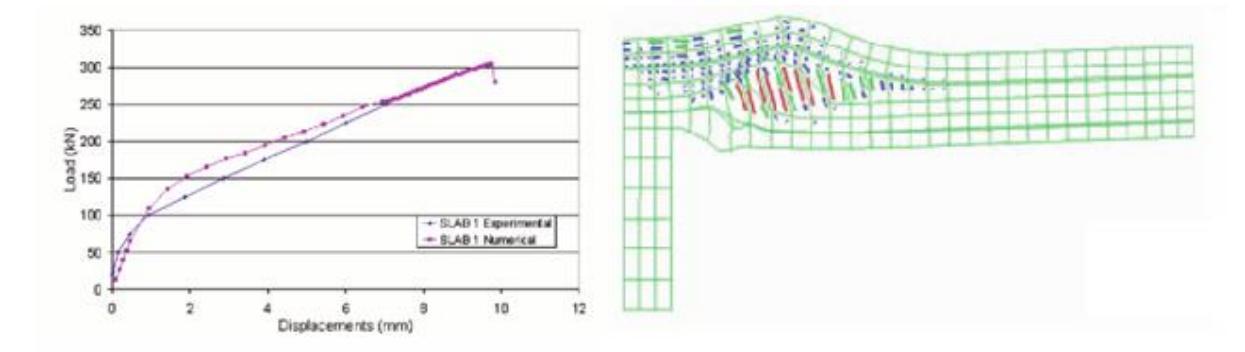
**Figura 14** – Modelo M1: gráfico carga-deslocamento (esquerda) e da cone de punçoamento e fendilhação (direita). Trautwein *et al.* [14].

Na figura 14 apresentam-se o gráfico carga-deslocamento (esquerda) e a propagação das fendas e cone de punçoamento (direita). Observa-se que o gráfico carga-deslocamento apresentou uma óptima aproximação entre estudo numérico e o experimental, apesar dos deslocamentos no caso experimental terem sido maiores para uma carga inferior que nos modelos numéricos. A diferença entre as cargas de rotura numéricas e experimentais fixou-se nos 2%, sendo a experimental maior. O cone de punçoamento teve uma ótima aproximação nos dois casos, tendo a rotura ocorrido na mesma zona.

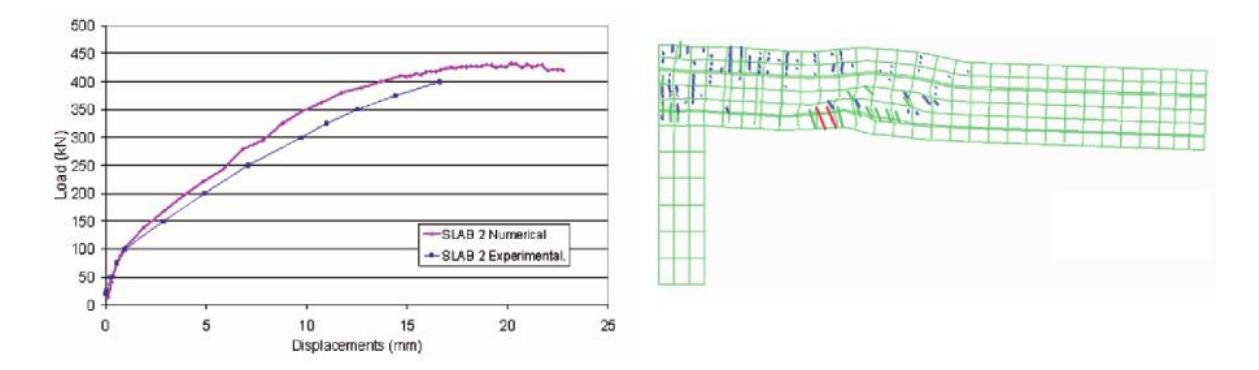
Figura 15 – Modelo M2: gráfico carga-deslocamento (esquerda) e da cone de punçoamento e fendilhação (direita). Trautwein *et al.* [14].

O modelo M2, com 3 fiadas de armadura de punçoamento, apresentou um modo de rotura semelhante nos dois casos, exterior ao reforço. O gráfico carga-deslocamento de comparação entre os dois modos ensaiados apresentou uma aproximação razoavelmente boa, no qual a curva experimental mostrou um comportamento mais dúctil do que a numérica, em que o autor assumiu como possível causa a energia de fratura assumida. Este modelo apresentou uma diferença de 6% nas cargas últimas. Na figura 15 pode observar-se o gráfico carga-deslocamento (direita).

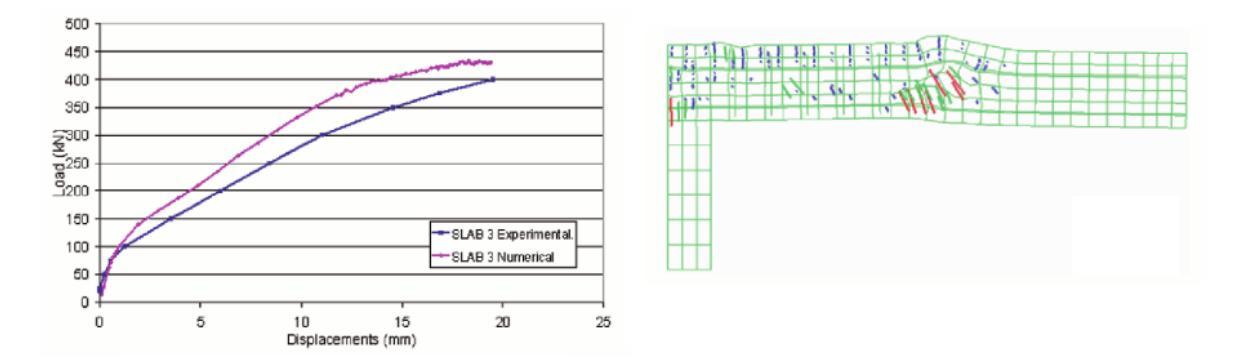
**Figura 16** – Modelo M3: gráfico carga-deslocamento (esquerda) e do cone de punçoamento e fendilhação (direita). Trautwein *et al.* [14].

Com 5 fiadas de armadura de reforço, o modelo M5, foi o modelo em que a carga última teve a maior diferença entre o estudo experimental e numérico, no qual resultou em 9%. Na avaliação carga-deslocamento observou-se que o comportamento no modelo numérico foi mais rígido do que o experimental, após a fase inicial do carregamento, figura 16. O cone de punçoamento obtido através da análise numérica, figura 16 (direita), teve uma boa aproximação com o experimental ocorrendo a rotura em ambos na mesma zona, exterior à armadura de punçoamento.

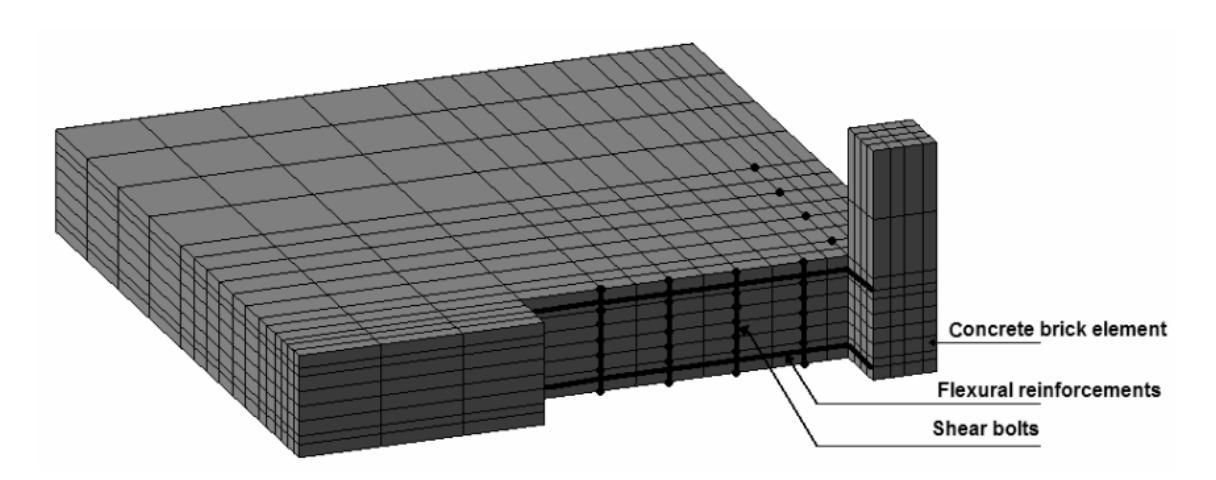
Figura 17 – Modelo com parafusos de reforço ao punçoamento. Belakhdar [17].

Aproveitando a simetria da laje, o investigador, apenas modelou <sup>1</sup>/<sub>4</sub> de laje e baseou-se no método Newton-Raphson modificado para a resolução das equações de equilíbrio das iterações incrementais, de forma a se obter convergência nas soluções. O modelo do betão à compressão foi assumido como não linear, tendo uma fase elástica até se dar a abertura da primeira fenda e, a partir daí uma fase parabólica. Quanto à resistência à tração o modelo foi tido como bilinear. O material betão foi simulado com elementos de 8 nós, também conhecido por elementos *brick*. O aço, tal como os parafusos de reforço ao punçoamento presente na maioria dos modelos, foi simulado com elementos barra e com modelo de resistência elasto-plástico perfeito. Assumiu-se a aderência entre o betão e o aço como perfeita. Na figura 17 pode ser observado um modelo com parafusos de reforço ao punçoamento e a respetiva malha do modelo.

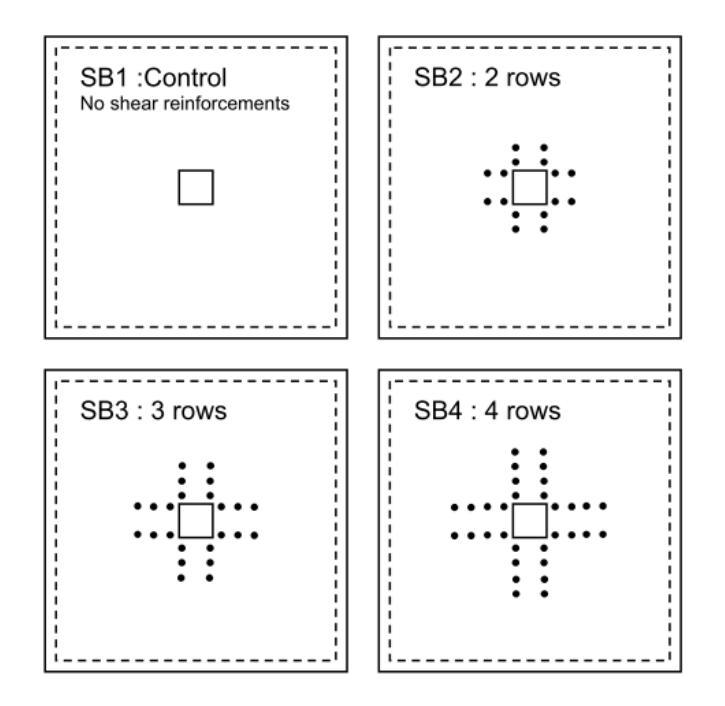
Figura 18 – Planta do reforço com parafusos aplicado em cada modelo. Belakhdar [18].

Os modelos com parafusos de reforço ao punçoamento distinguiram-se por possuir 2, 3 e 4 fiadas deste tipo de armadura, como ilustra em planta na figura 18.

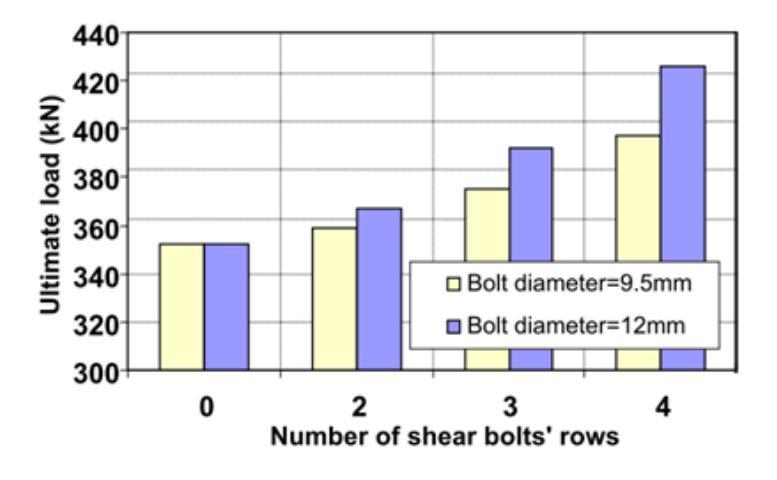
Figura 19 – Efeito do diâmetro dos parafusos de reforço ao punçoamento de acordo com o número de fiadas instaladas. Belakhdar [17].

Verificou-se que, com o aumento do diâmetro dos parafusos, ao se avaliar a curva cargadeslocamento, a influência não foi praticamente notada até se iniciar a fendilhação, mas após este fenómeno assinalou-se um ligeiro aumento da rigidez dos modelos. O aumento das cargas de rotura e da ductilidade dos modelos também se verificou com o incremento do diâmetro dos parafusos. Na figura 19 pode observar-se o efeito do aumento do diâmetro dos parafusos para os vários números de fiadas estudadas na carga de rotura. Verificou-se que, quanto maior o número de fiadas de parafusos de reforço ao punçoamento mais significativo foi o aumento da carga última.

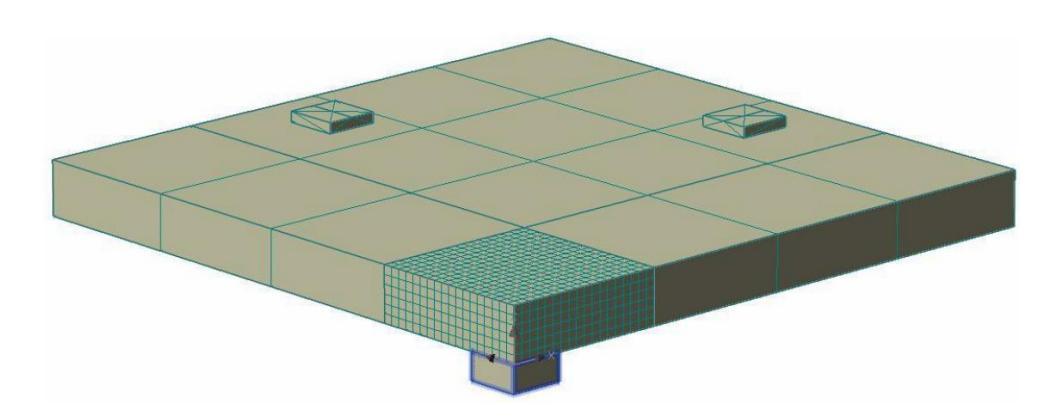
Figura 20 – Exemplo de um modelo em que os elementos junto ao pilar, refinados, são do tipo *Brick* e os exteriores são do tipo shell. Inácio [19].

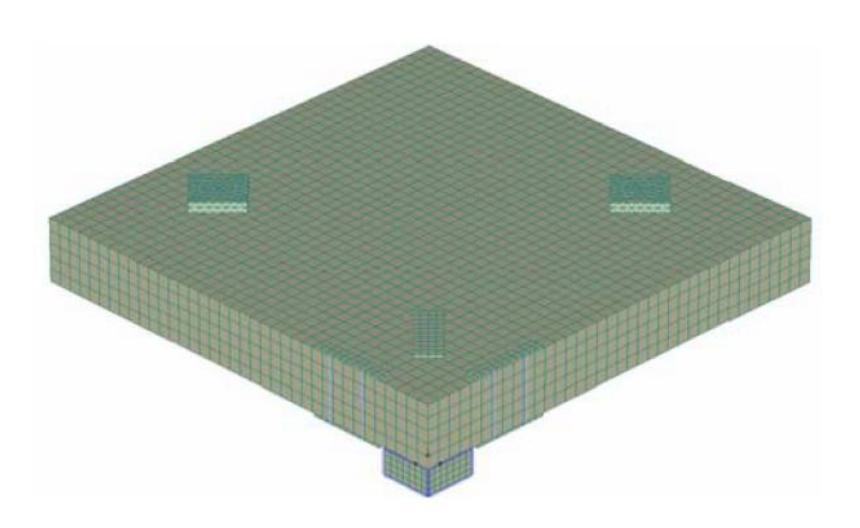
Figura 21 – Exemplo de um dos modelos que possuía parafusos de reforço ao punçoamento em que a malha é mais refinada. Nogueira [20].

Os elementos foram simulados recorrendo a *bricks*, à exceção das armaduras longitudinais e dos parafusos verticais que foram simulados com elementos barra, caracterizando-se com modelo de comportamento multilinear.

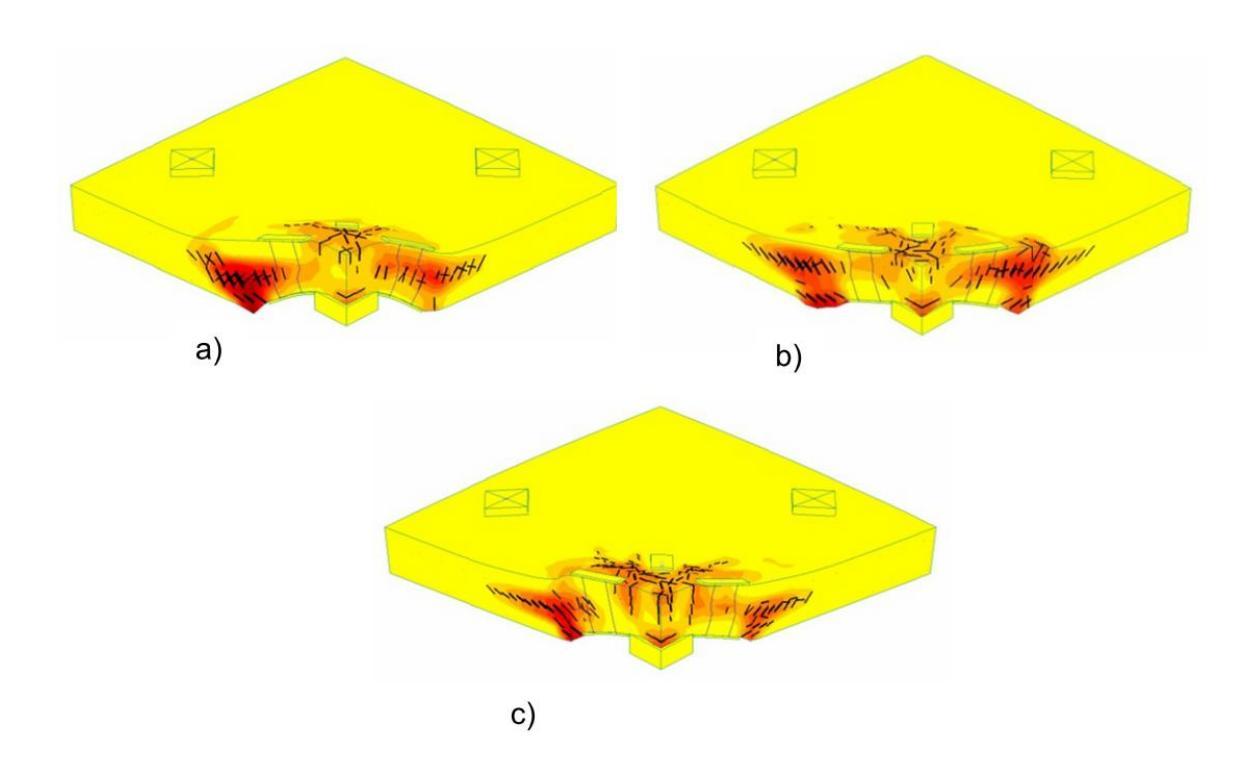
**Figura 22** – Exemplo dos modos de rotura nos modelos numéricos em que a rotura se deu exterior ao reforço: a) *Fixed crack model;* b) *Rotated crack model;* b) *Rotated crack model;* b) *Rotated crack model;* com malha refinada. Nogueira [20].

Segundo Nogueira [20], os resultados obtidos, quanto às cargas de rotura, foram de boa aproximação e os modos de rotura foram, em geral, obtidos com exatidão. Na figura 22 ilustra-se os modos de rotura de um dos modelos estudados, caso de rotura exterior ao reforço. As deformadas lidas nos modelos numéricos foram sempre mais dúcteis que nos modelos experimentais. Não foram verificadas alterações na rigidez dos modelos quando foi refinada a malha, mas quando se alterou o tipo de fendilhação, de *fixed crack model* para *rotated crack model*, foi verificada uma ligeira diminuição da rigidez.

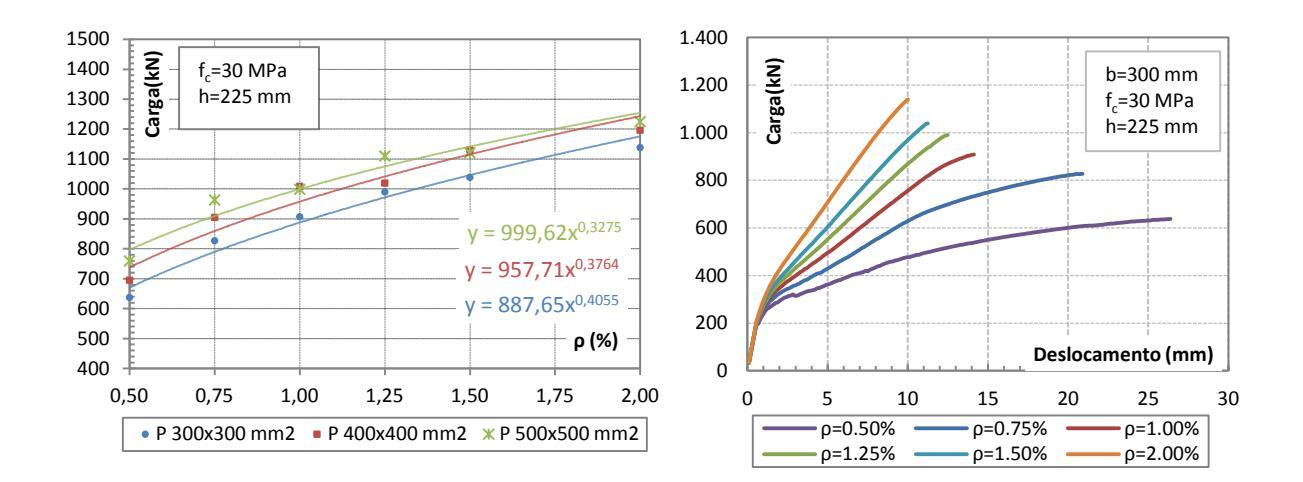
Figura 23 – Influência da percentagem de armadura longitudinal na resistência ao punçoamento e o seu comportamento [21]

Do estudo paramétrico resultou que ao se aumentar a percentagem de armadura longitudinal a resistência ao punçoamento aumentou aproximadamente com a sua raiz cúbica, próximo do previsto segundo o EC2 [12]. Quando se avalia a influência da classe de resistência do betão, as previsões numéricas da rotura ao punçoamento resultaram num valor proporcional a  $f_c^{0.41}$ , valor que está entre o recomendado no EC2 [12] ( $f_c^{1/3}$ ) e no MC2010 [30] ( $f_c^{1/2}$ ), o processo de fendilhação é retardado consoante se aumenta a classe de resistência do betão. Com o aumento da espessura da laje e da dimensão do pilar a resistência ao punçoamento aumenta. Na Fig. 23 ilustra-se, como exemplo, a influência da percentagem geométrica de armadura longitudinal na carga de rotura, gráfico da esquerda, e o seu comportamento na evolução dos deslocamentos monitorizados.

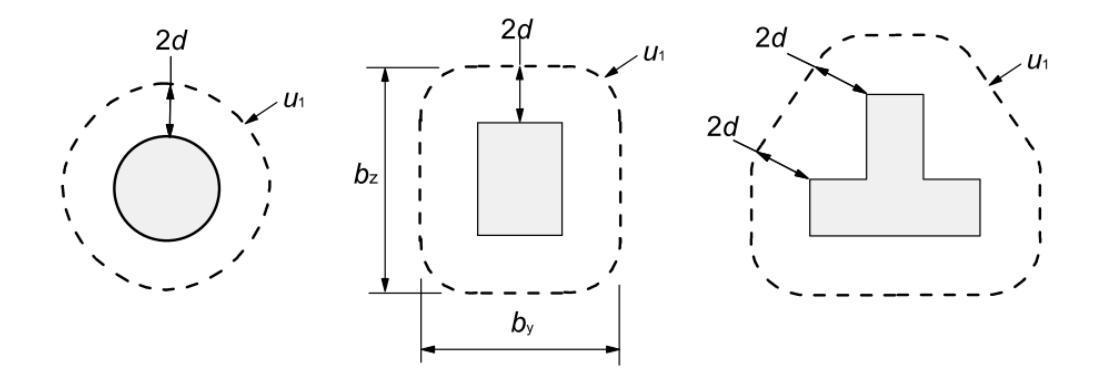
Figura 24 – Perímetros de controlo típicos em torno de áreas carregadas. Eurocódigo 2[12].

Na avaliação da carga de resistência ao punçoamento segundo o EC2 [12], o perímetro de controlo,  $u_1$ , deve de ser definido a uma distância de duas vezes a altura útil (2*d*) da área carregada ou da face do pilar, figura 24. Este perímetro deve de ser definido segundo um traçado que o conduza a um valor mínimo.

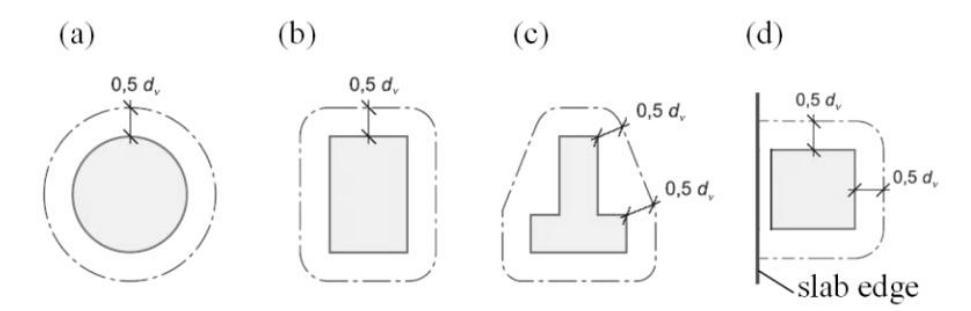
Figura 25 - Perímetros de controlo típicos em torno de pilares. Model Code 2010 [30].

Na avaliação das cargas resistentes ao punçoamento segundo o MC2010 [30] o perímetro de controlo,  $b_0$ , toma valores menores que no caso anterior, sendo assumido a uma distância equivalente a metade da altura útil (0.5d), figura 25.
